# Asbestinventarisatattest

Nieuwe dreef 72, 2340 Beerse

Attestnummer : 20251111-000198.000

**Niet-asbestveilig**

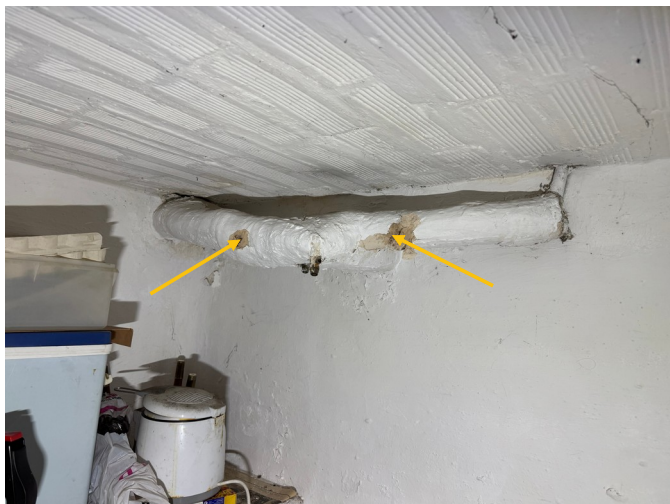
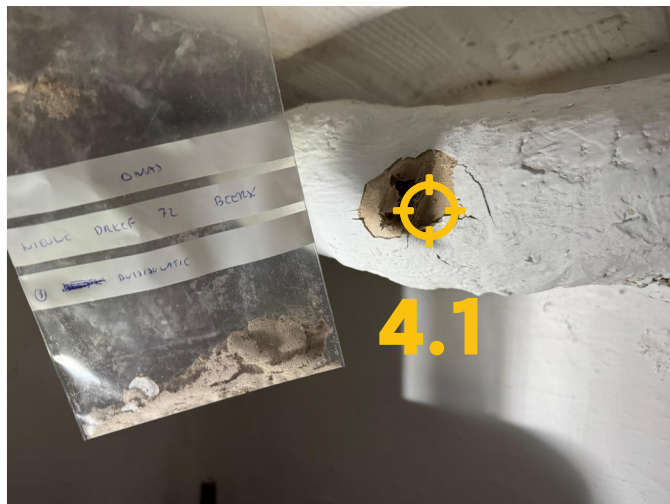
| Identificatiemethode | De asbestdeskundige beoordeelt het materiaal als asbestverdacht en dus asbesthoudend, en dit zonder monstername. |

Het materiaal moet volledig gefixeerd kunnen worden voor de verwijdering. Als dit materiaal kan verwijderd worden zonder te breken, scheuren, beschadigen... en het asbest gefixeerd is, dan kan dit met eenvoudige handelingen.

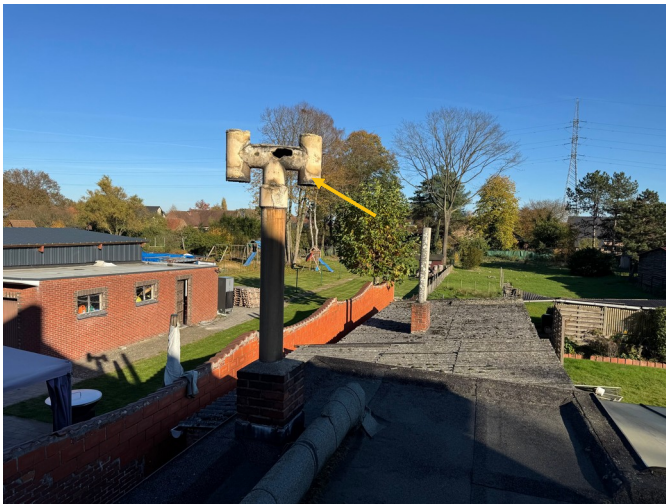
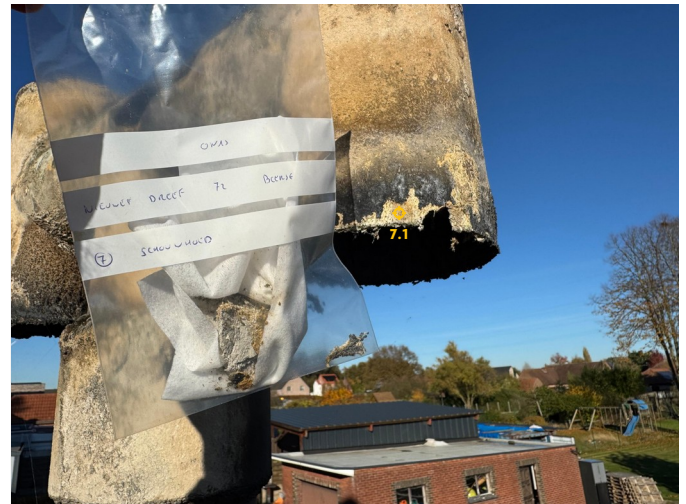
| Identificatiemethode | <p>De asbestdeskundige beoordeelt het materiaal als asbestverdacht en dus asbesthoudend, en dit zonder monstername.</p> <p>Motivatie: De monstername brengt andere schade aan dan schade die inherent is aan de monstername.</p> |

- Eenvoudige handelingen: mag via doe-het-zelf of door werknemer(s) met opleidingsattest eenvoudige handelingen  
Deze toepassing kan door een aannemer die over een opleidingsattest eenvoudige handelingen beschikt of door een particulier (doe-het-zelf), verwijderd worden indien er geen verhoogd risico op vrijgave van asbestvezels (max. concentratie 0,01 vezels/cm<sup>3</sup> - CODEX Art. VI.3-54) ontstaat en de toepassing voorafgaand wordt gefixeerd/bevochtigd; de individuele elementen zonder machinale werktuigen (boormachine, slijpschijf, hogedrukreiniger,...) en zonder breken of gooien een voor een losgemaakt worden; en ten slotte dubbel en luchtdicht verpakt weggevoerd worden naar een erkend afvalpunt (recyclagepark).

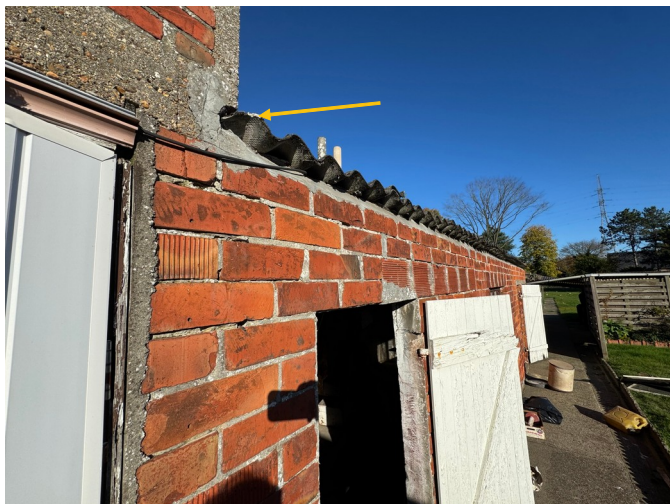
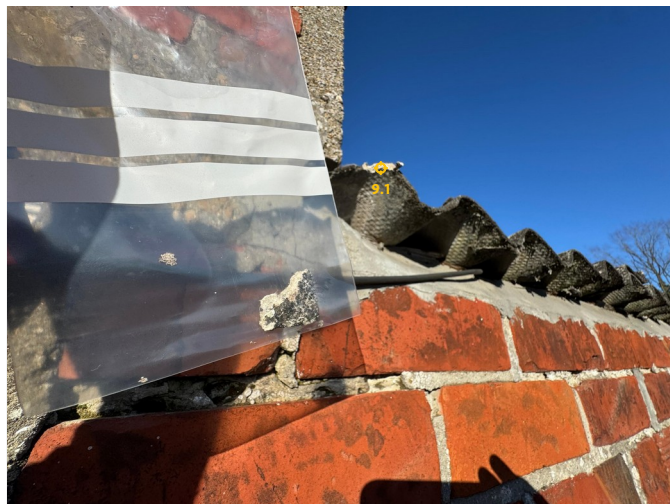
| Identificatiemethode | Een monstername door de asbestdeskundige met laboanalyse door een asbestlabo. |

- Eenvoudige handelingen: mag via doe-het-zelf of door werknemer(s) met opleidingsattest eenvoudige handelingen  
Deze toepassing kan door een aannemer die over een opleidingsattest eenvoudige handelingen beschikt of door een particulier (doe-het-zelf), verwijderd worden indien er geen verhoogd risico op vrijgave van asbestvezels (max. concentratie 0,01 vezels/cm<sup>3</sup> - CODEX Art. VI.3-54) ontstaat en de toepassing voorafgaand wordt gefixeerd/bevochtigd; de individuele elementen zonder machinale werktuigen (boormachine, slijpschijf, hogedrukreiniger,...) en zonder breken of gooien een voor een losgemaakt worden; en ten slotte dubbel en luchtdicht verpakt weggevoerd worden naar een erkend afvalpunt (recyclagepark).

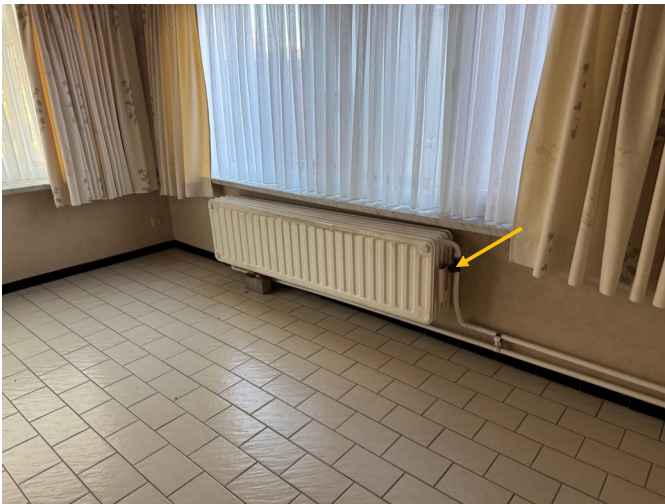
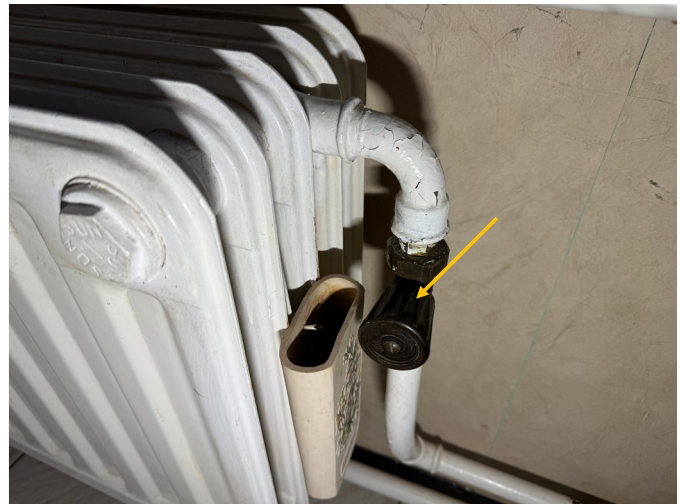
| Identificatiemethode | Een monstername door de asbestdeskundige met laboanalyse door een asbestlabo. |

- Eenvoudige handelingen: mag via doe-het-zelf of door werknemer(s) met opleidingsattest eenvoudige handelingen  
Deze toepassing kan door een aannemer die over een opleidingsattest eenvoudige handelingen beschikt of door een particulier (doe-het-zelf), verwijderd worden indien er geen verhoogd risico op vrijgave van asbestvezels (max. concentratie 0,01 vezels/cm<sup>3</sup> - CODEX Art. VI.3-54) ontstaat en de toepassing voorafgaand wordt gefixeerd/bevochtigd; de individuele elementen zonder machinale werktuigen (boormachine, slijpschijf, hogedrukreiniger,...) en zonder breken of gooien een voor een losgemaakt worden; en ten slotte dubbel en luchtdicht verpakt weggevoerd worden naar een erkend afvalpunt (recyclagepark).

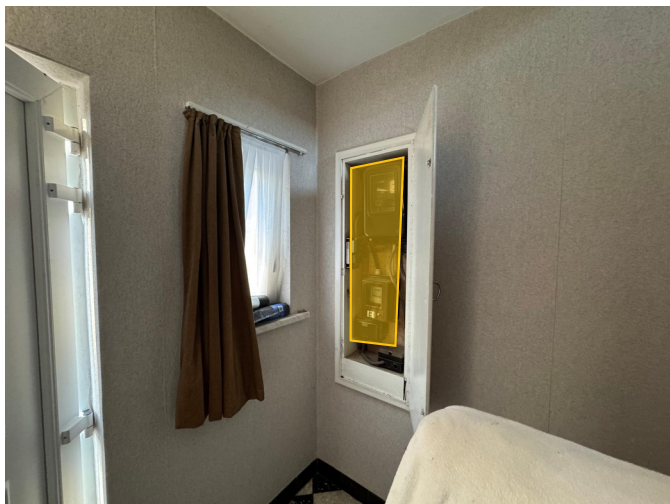
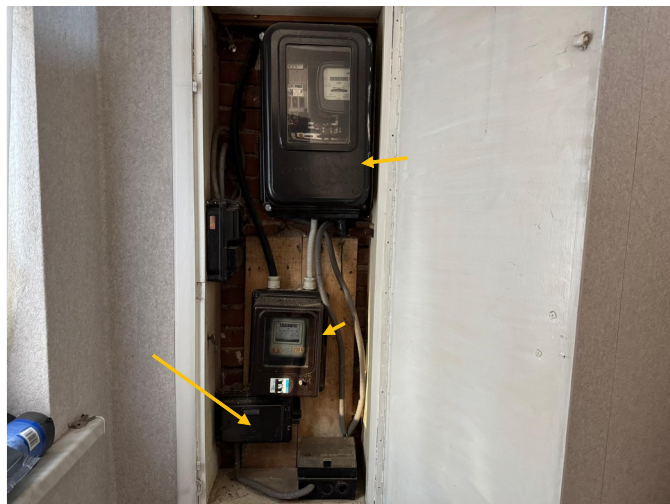
| Identificatiemethode | <p>De asbestdeskundige beoordeelt het materiaal als asbestverdacht en dus asbesthoudend, en dit zonder monstername.</p> <p>Motivatie: De monstername brengt andere schade aan dan schade die inherent is aan de monstername.</p> |

Deze toepassing kan door een aannemer die over een opleidingsattest eenvoudige handelingen beschikt of door een particulier (doe-het-zelf), verwijderd worden indien er geen verhoogd risico op vrijgave van asbestvezels (max. concentratie 0,01 vezels/cm<sup>3</sup> - CODEX Art. VI.3-54) ontstaat en de toepassing voorafgaand wordt gefixeerd/bevochtigd; de individuele elementen zonder machinale werktuigen (boormachine, slijpschijf, hogedrukreiniger,...) en zonder breken of gooien een voor een losgemaakt worden; en ten slotte dubbel en luchtdicht verpakt weggevoerd worden naar een erkend afvalpunt (recyclagepark).

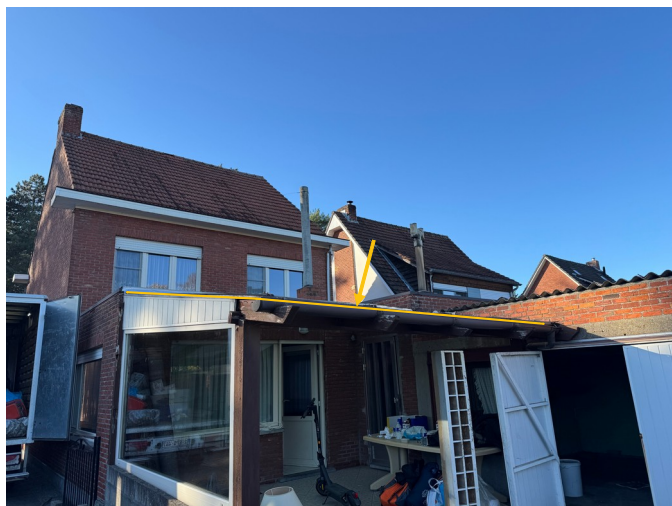
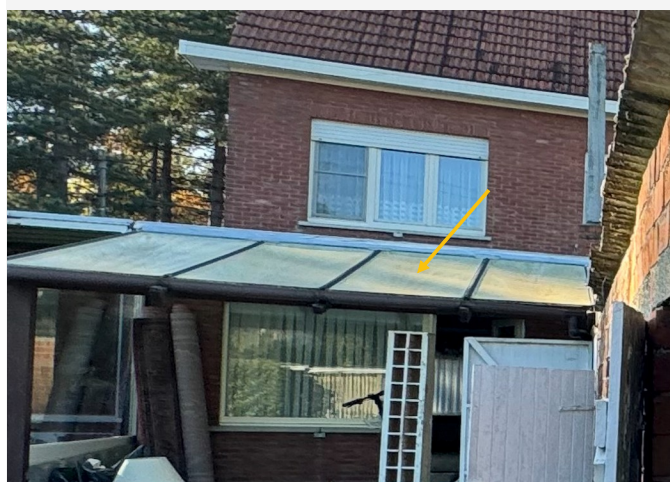
| Basis voor advies | De asbestdeskundige beoordeelt het materiaal als niet-asbestverdacht. |

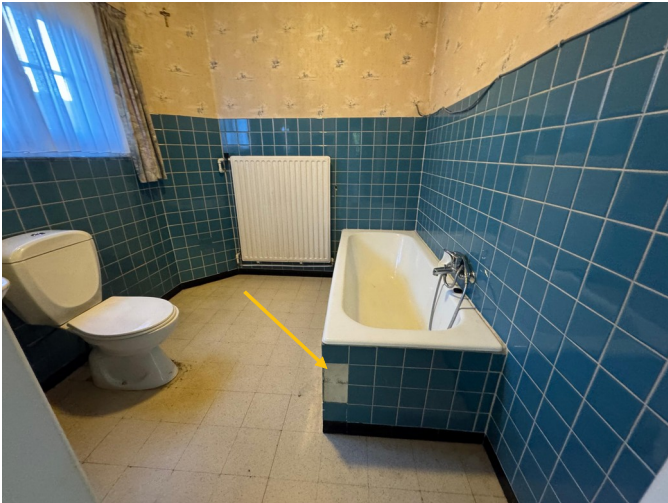
## Fiche 19: Tegellijm faience tegels

Geen asbest

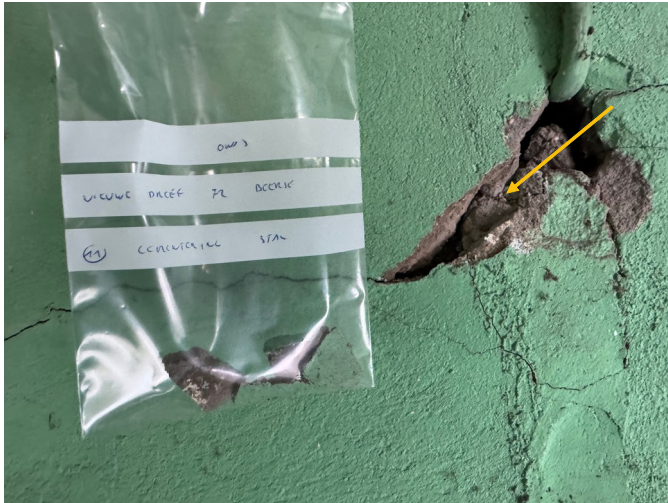
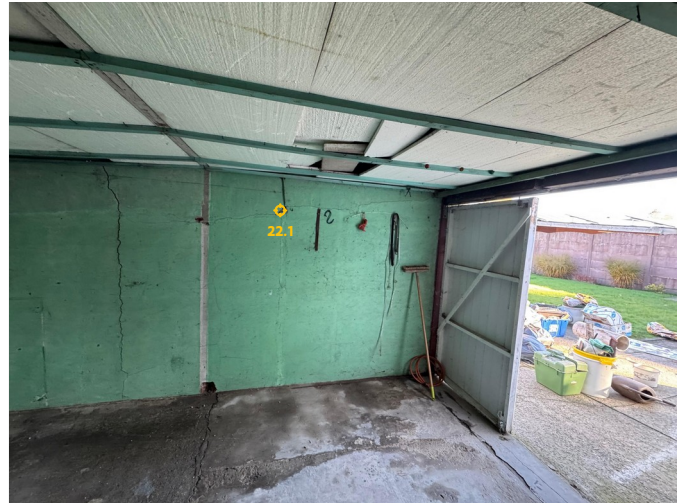
## Fiche 22: Cementering stal

Geen asbest

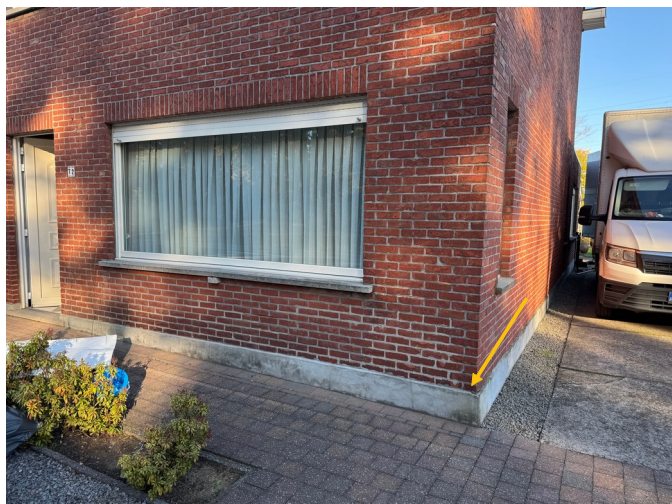
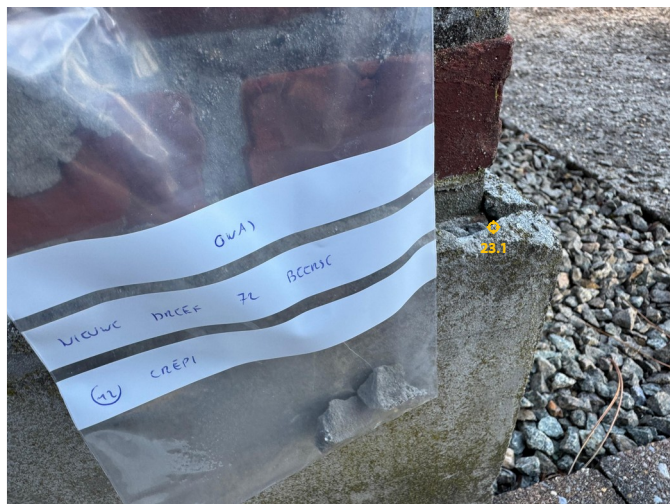
## Fiche 23: Crepi gevels

Geen asbest

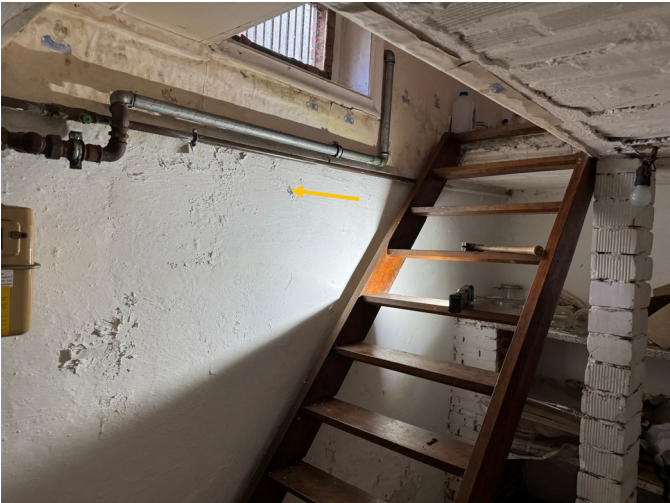
# Fiche 24: Cementering kelder

Geen asbest

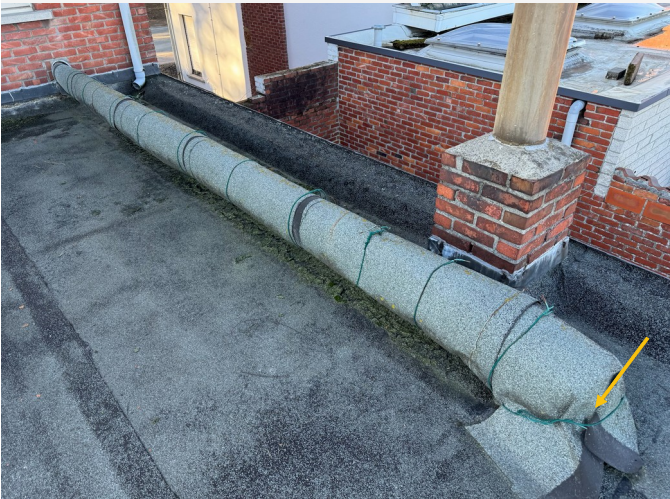
# Fiche 26: Roofing als isolatie

Geen asbest

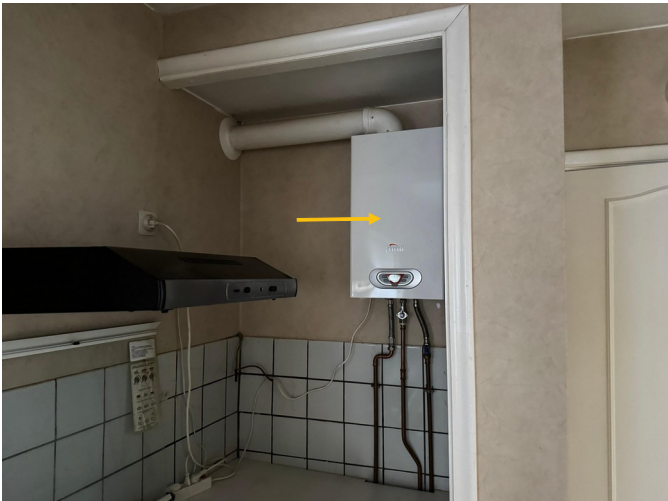
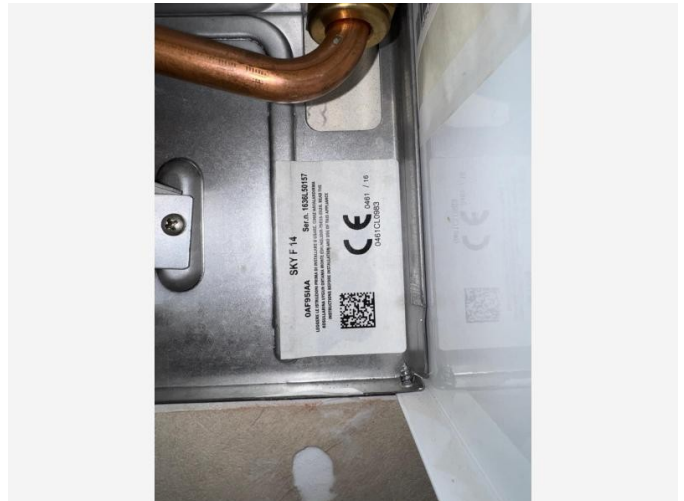
## Fiche 32: Geiser bouwjaar 2016

| Beschrijving | Notitie | Terug te vinden op plannen |
|---|---|---|
| Fiche 32: Geiser bouwjaar 2016 | Geisers gebouwd vanaf 2001 zijn niet-asbestverdacht. | Plan 1.2: Gelijkvloers |
