# Asbestinventarisatetest

Hemelrijkstraat 130, 2400 Mol

Attestnummer : **20251204-000293.000**

**Asbestveilig** (maar mogelijk niet asbestvrij)

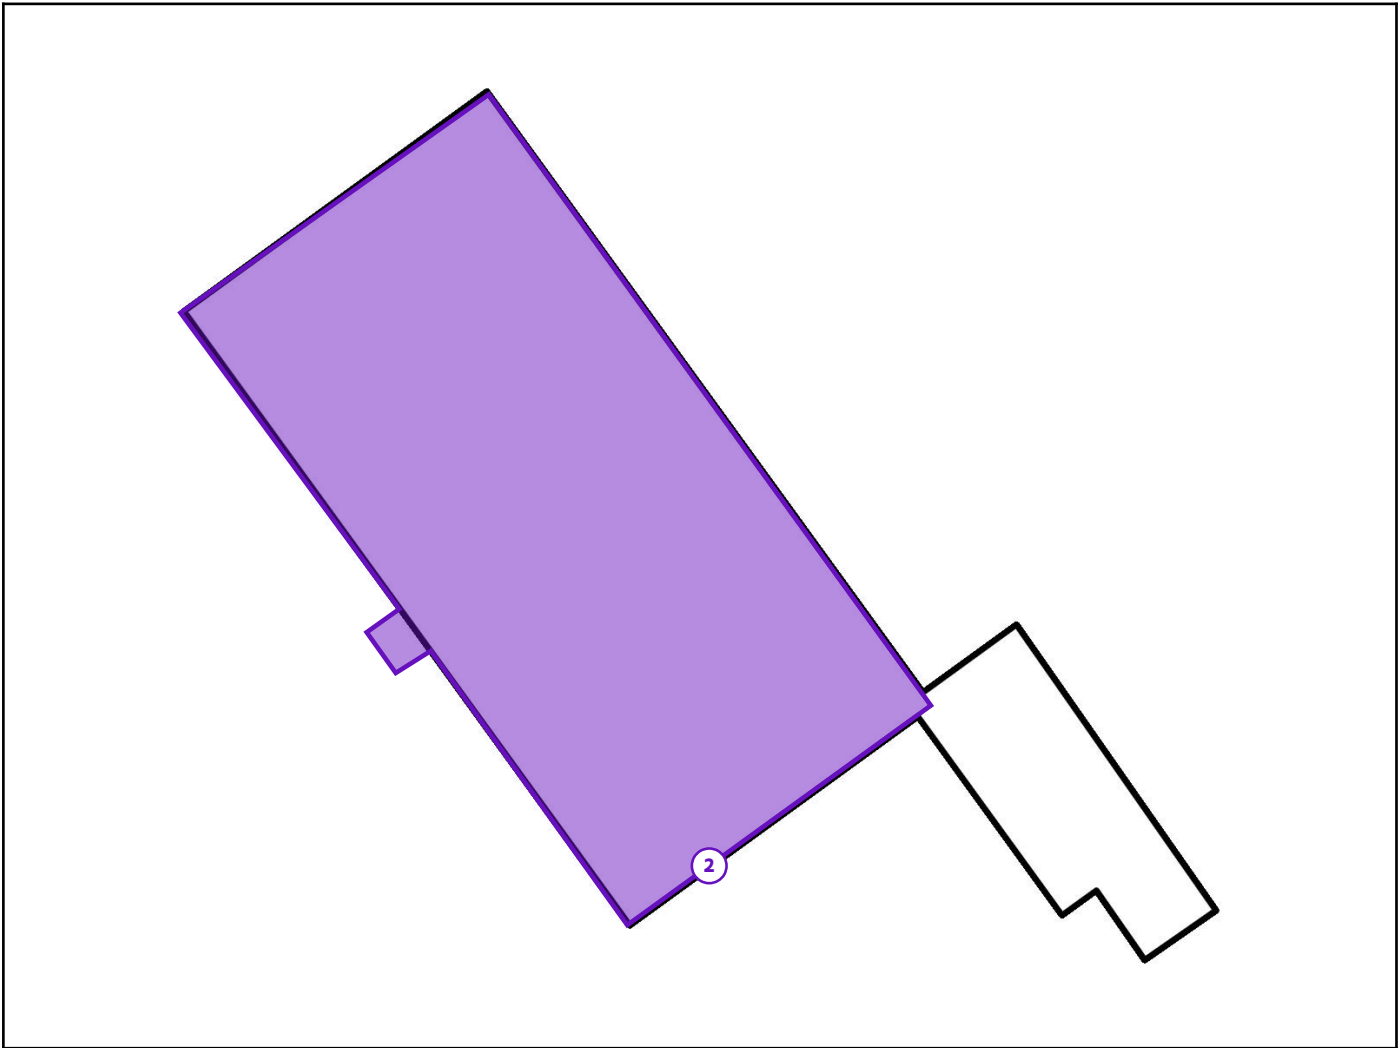
# Plan 1.12: KRUIPRUIMTE WOONST

| Beschrijving | Type | Actie |
|---|---|---|
| 2. Kruipruimte | Beperking | - |

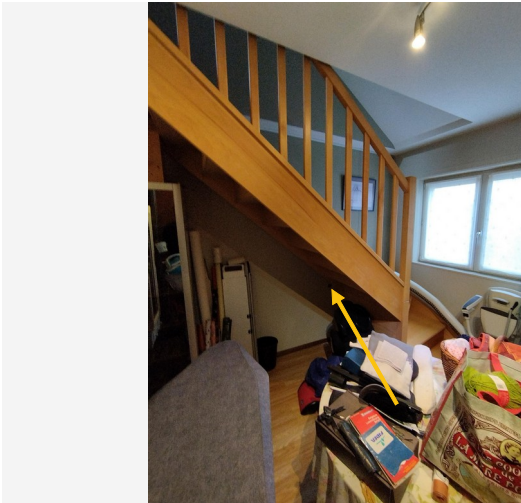
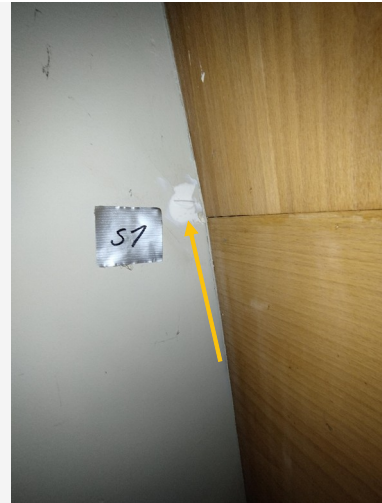
## Fiche 18: muurpleister woonst

Geen asbest

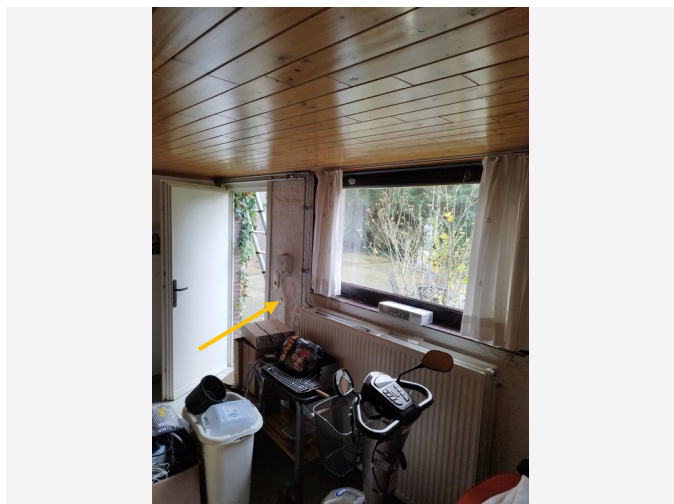
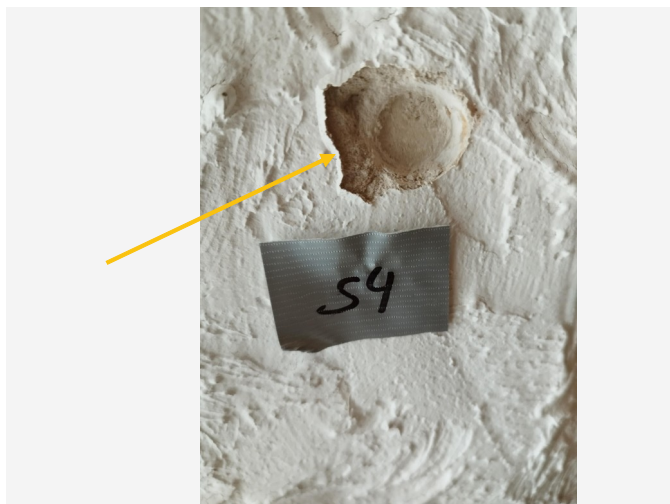
## Fiche 21: muurpleister garage

Geen asbest

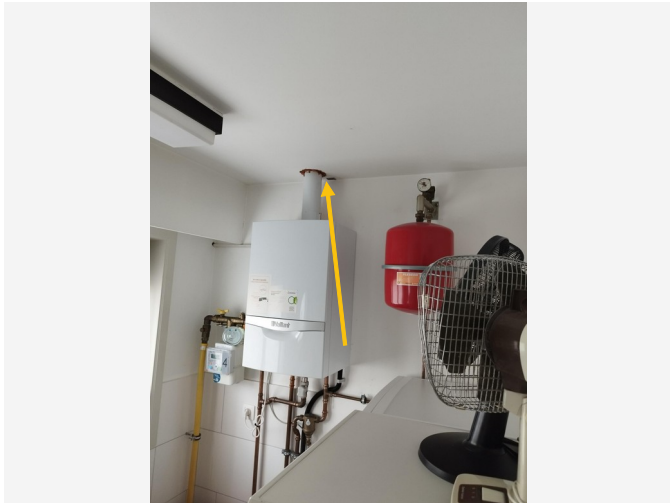
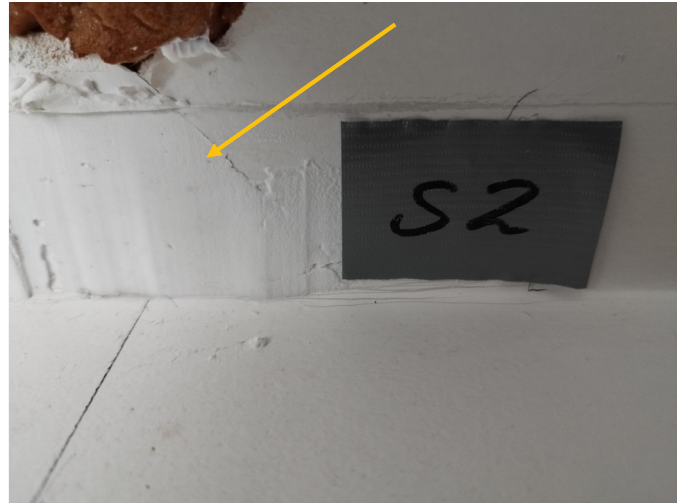
## Fiche 22: Plafondpleister

Geen asbest
