# Asbestinventarisatattest

Bouwkunstlaan 41, 1700 Dilbeek

Attestnummer : 20260109-000208.002

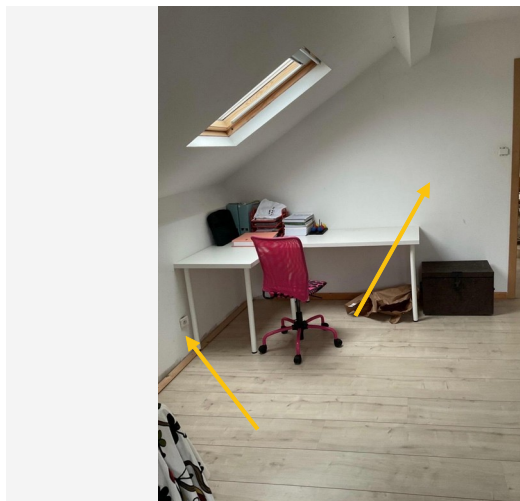
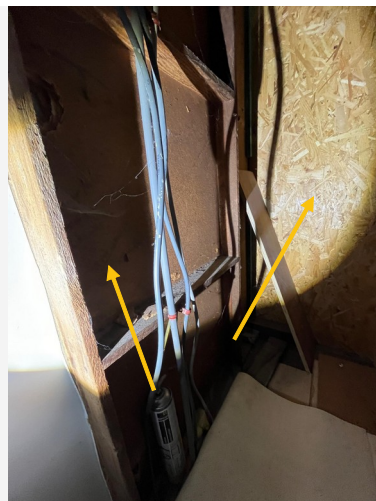
## Fiche 5: Valse wand(en)/voorzetwand(en) – Gipskarton-Pvc-hout

### Informatie over een materiaal dat de asbestdeskundige niet kan waarnemen of vaststellen

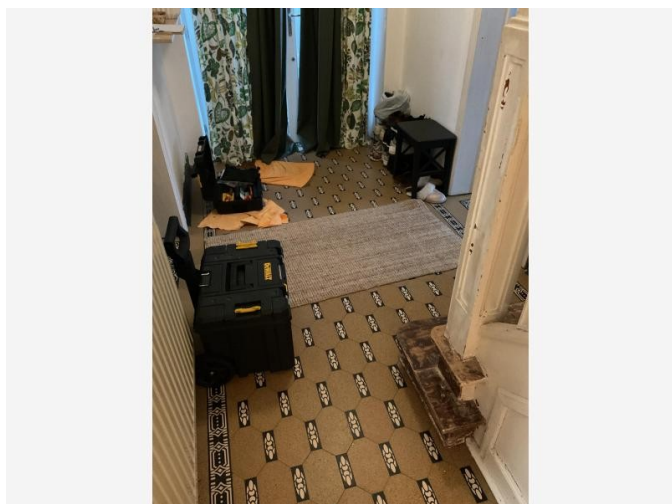
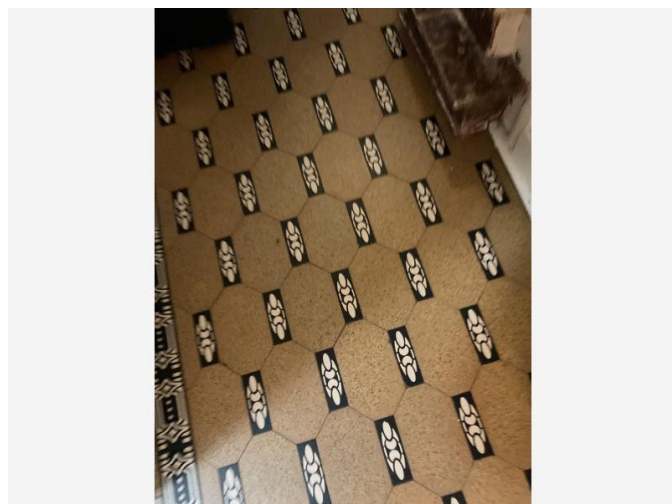
## Fiche 7: Tegellijm onder vloertegels en achter plinttegels(wc,inkom)

### Informatie over een materiaal dat de asbestdeskundige niet kan waarnemen of vaststellen

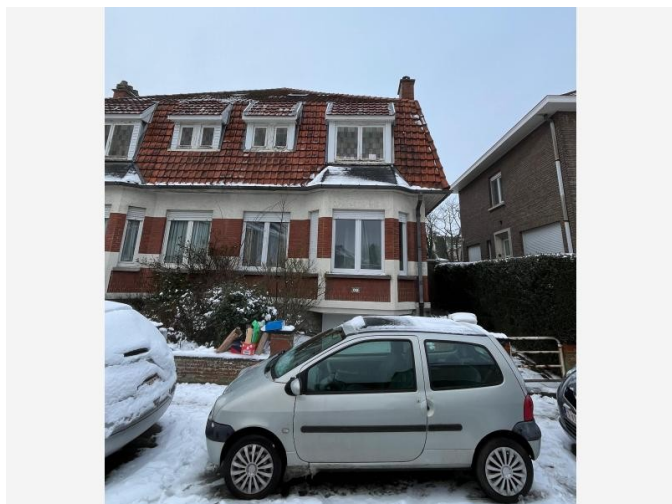
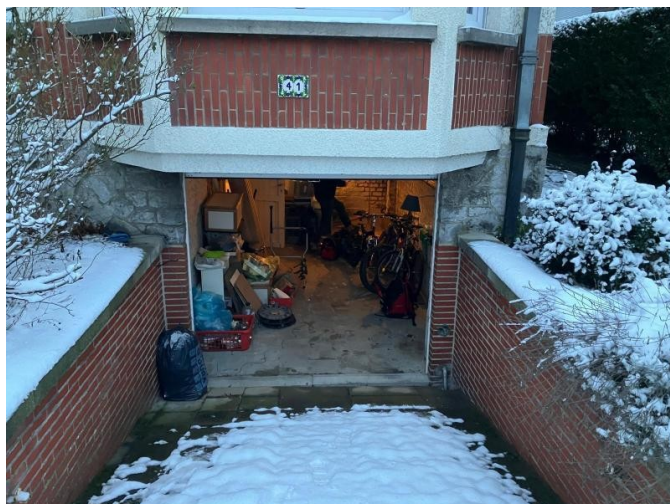
## Fiche 9: Ingezonken garage

### Informatie over een niet-asbestverdacht materiaal

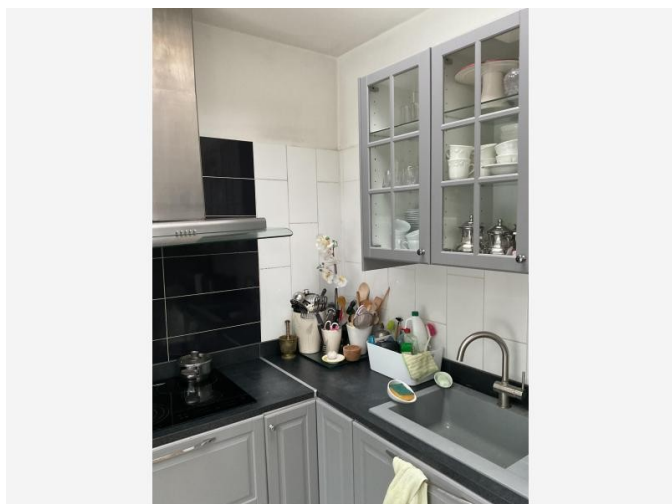
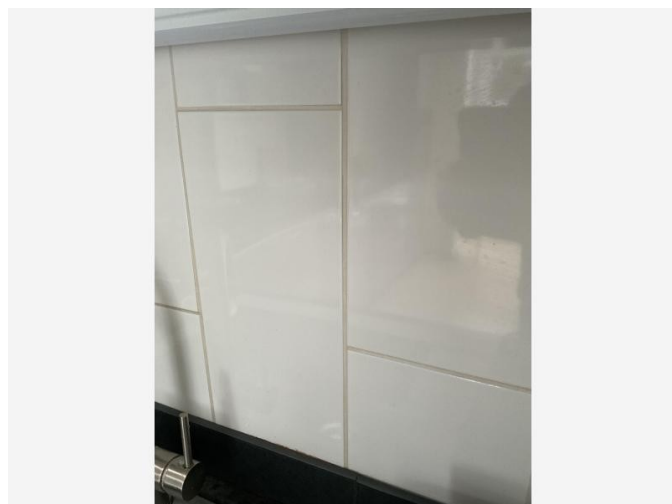
## Fiche 10: Tegellijm achter wandtegels & plinten(kelder,badk,wc kkn)

### Informatie over een materiaal dat de asbestdeskundige niet kan waarnemen of vaststellen

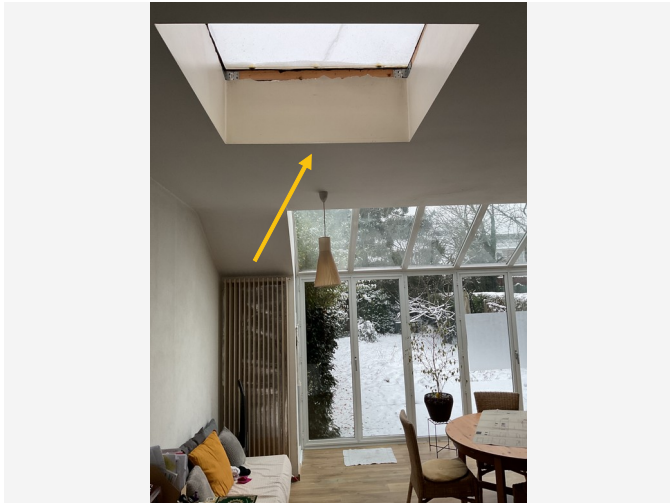
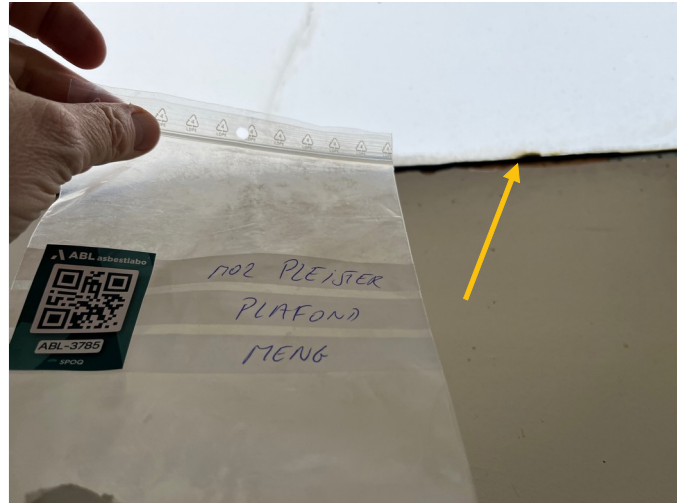
## Fiche 11: Pleisterwerk plafonds

Geen asbest

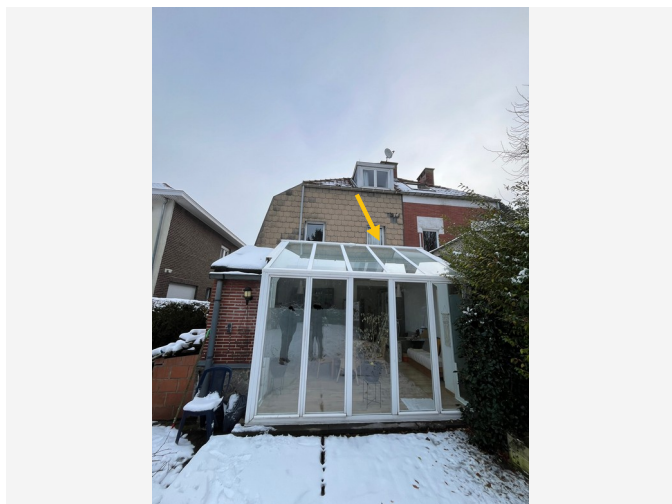
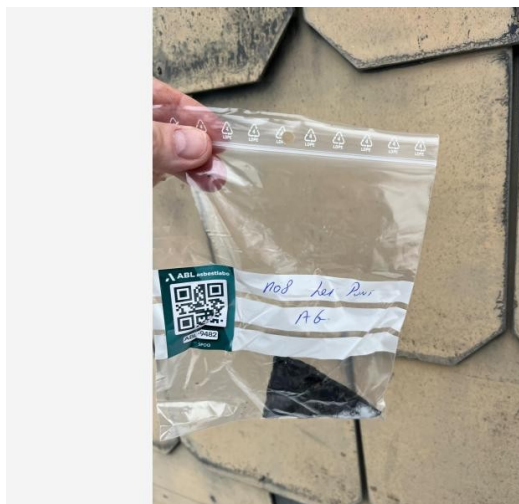
## Fiche 12: Gevelleien achtergevel (zwartere leien)

Geen asbest

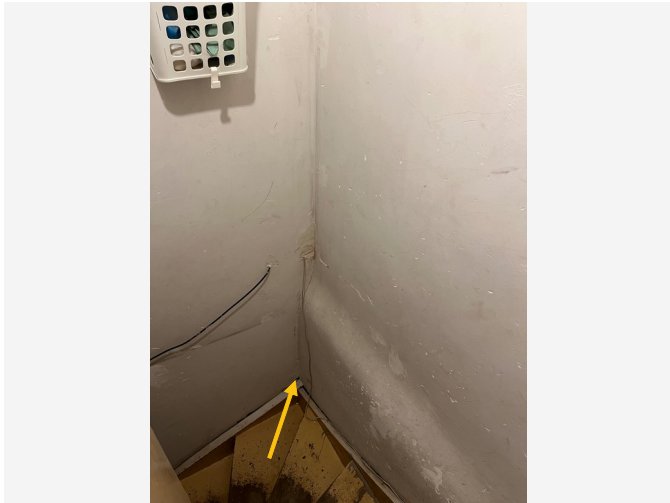
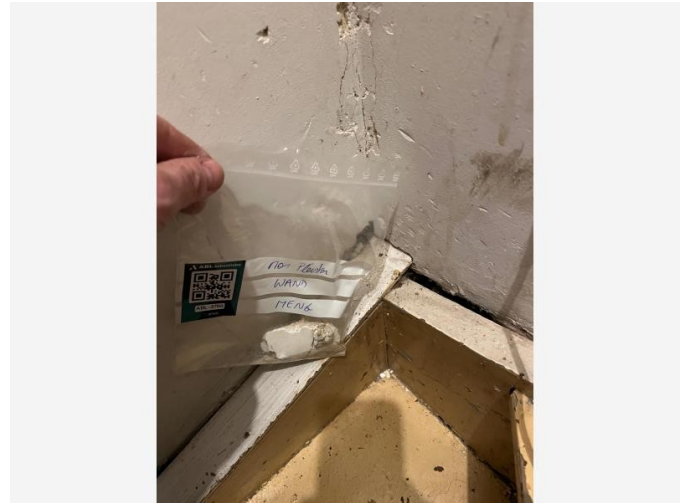
## Fiche 13: Pleisterwerk wanden

Geen asbest

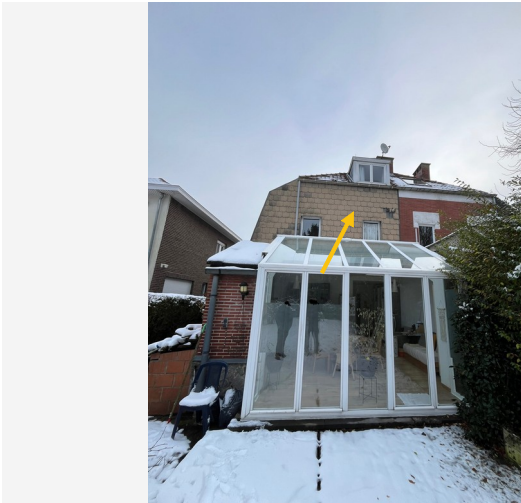
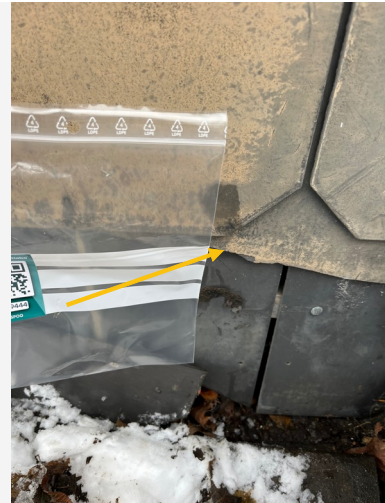
## Fiche 14: Gevelleien achtergevel nieuw

Geen asbest

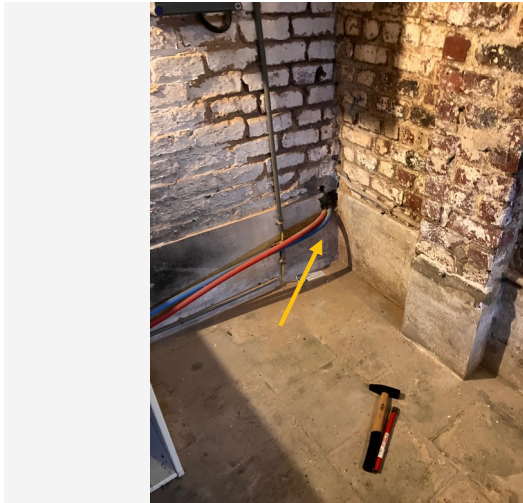
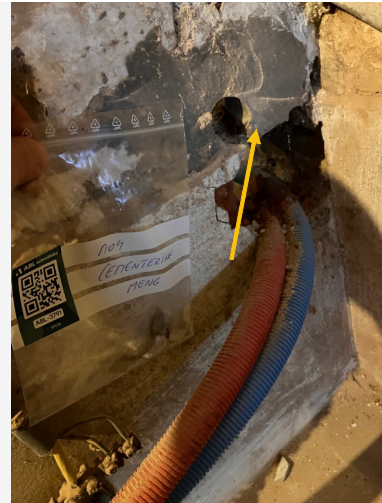
## Fiche 15: Cementering binnen kelders

Geen asbest

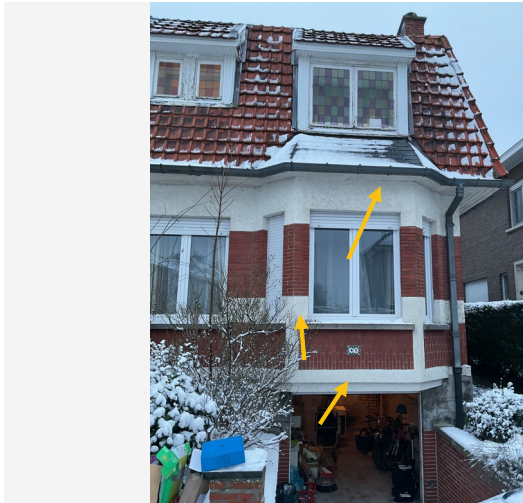
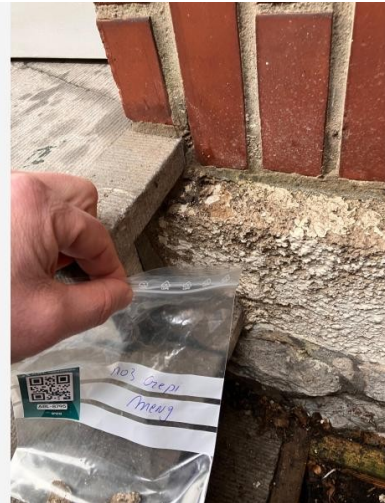
## Fiche 16: Crepi (buiten)

Geen asbest

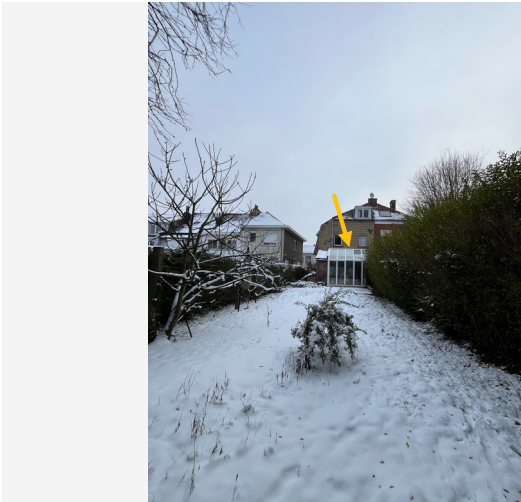
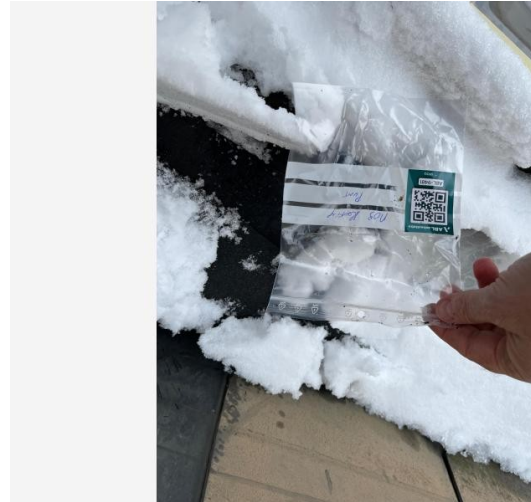
## Fiche 18: Dakbedekking - Roofing plat dak boven keuken

Geen asbest

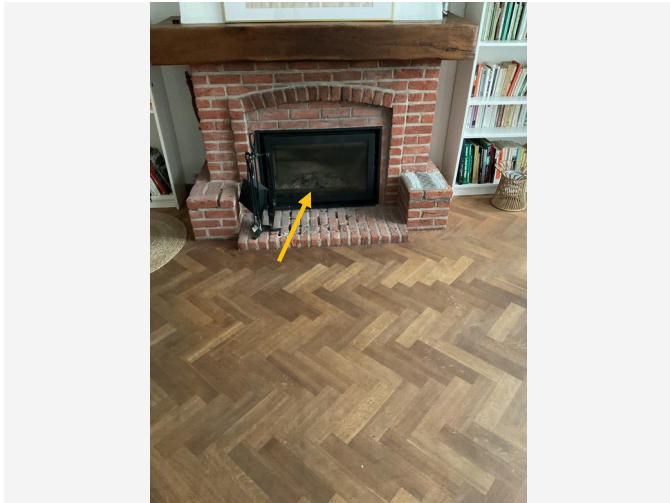
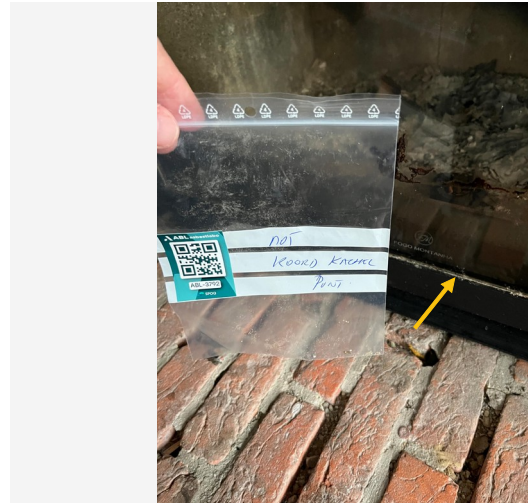
## Fiche 19: Koord in kachel living

Geen asbest

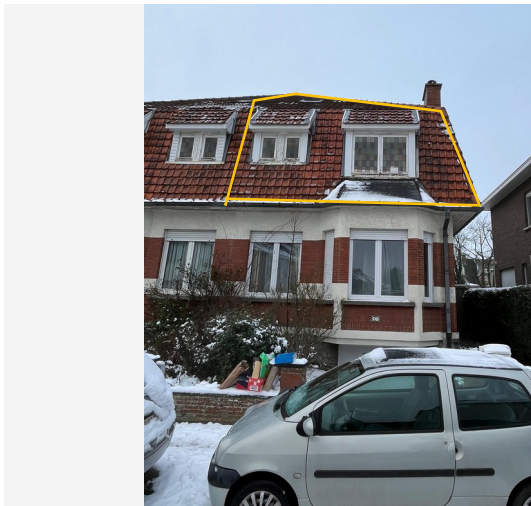
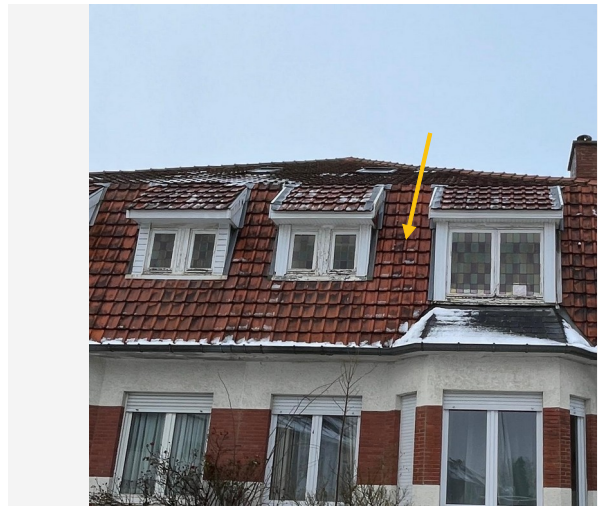
## Fiche 24: Dakbedekking - niet verdacht. Hoofddak

| Beschrijving | Notitie | Terug te vinden op plannen |
|---|---|---|
| Fiche 24: Dakbedekking - niet verdacht. Hoofddak | Geen asbestverdachte dakbedekking aanwezig<br><br>Hoofddak | Plan 1.10: Hoofdgebouw plan kopie |

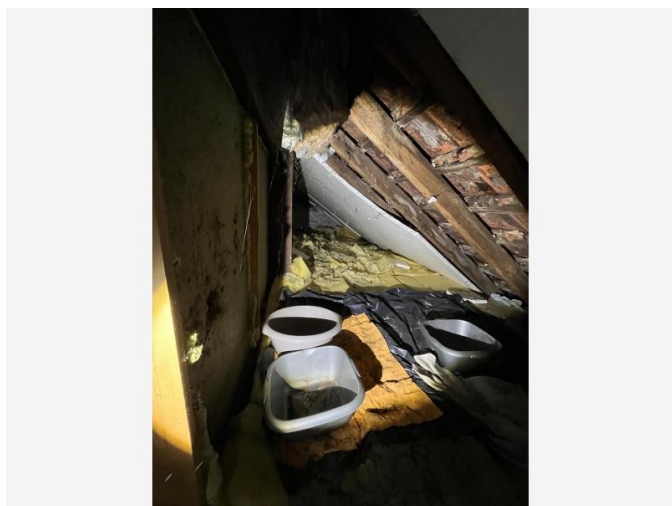
### Fiche 26: Onderdak – niet aanwezig hoofddak

| Beschrijving | Notitie | Terug te vinden op plannen |
|---|---|---|
| Fiche 26: Onderdak - niet aanwezig hoofddak | De materialen onder de dakbedekking (onderdak,...) zijn niet aanwezig, steekproefsgewijze vastgesteld op zolder | - |
