# Asbestinventarisatetest

Meterkensstraat 14, 2320 Hoogstraten

Attestnummer : 20260115-000370.000

Uitgegeven op : 15.01.2026

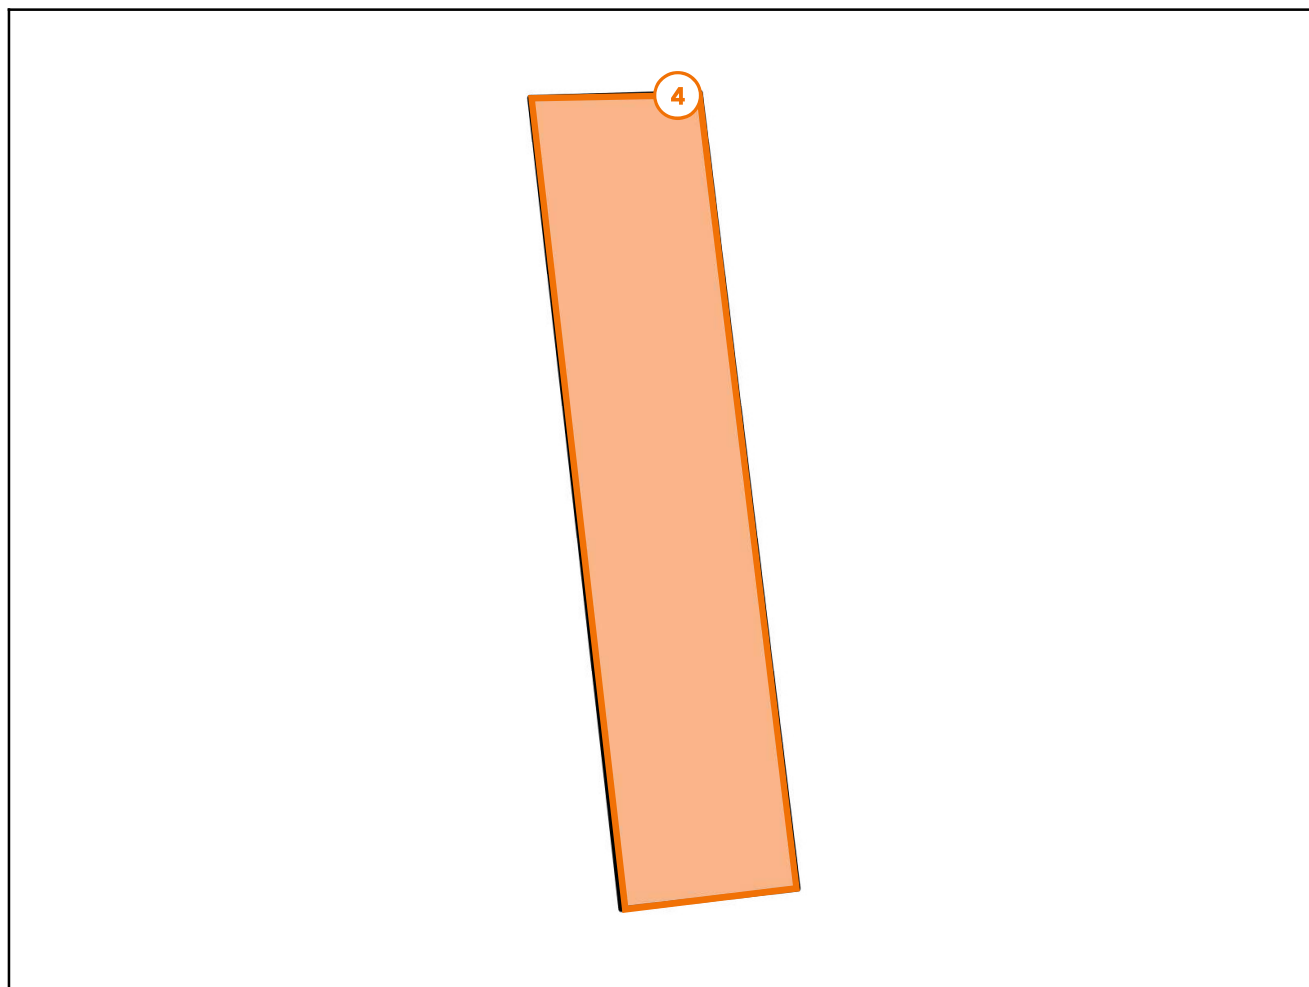
## Plan 3.1: Grondplan tuinhok

| Beschrijving | Type | Actie |
|---|---|---|
| 4. Dak bestaande uit grijze golfplaten | Asbestmateriaal | <a href="#">Verwijderen</a> |

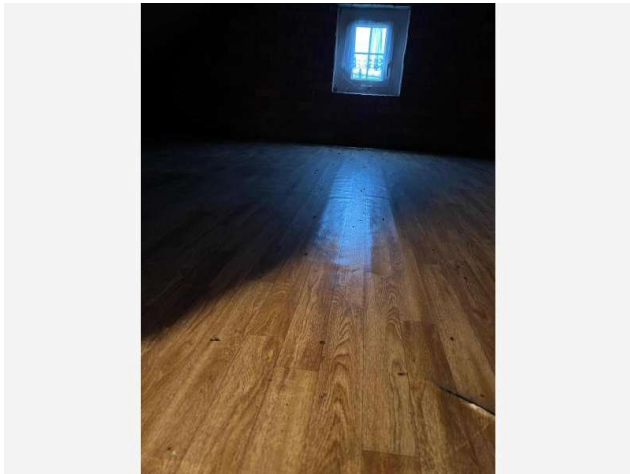
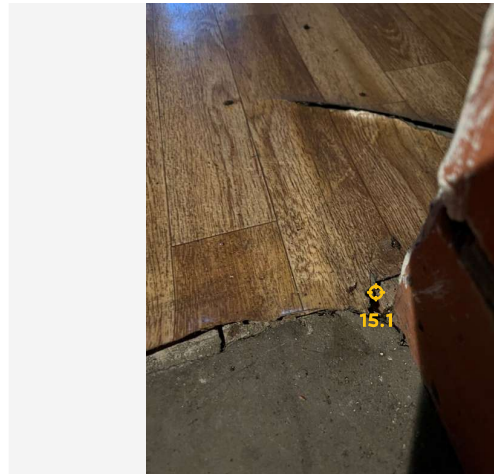
## Fiche 15: Vinyl

Geen asbest

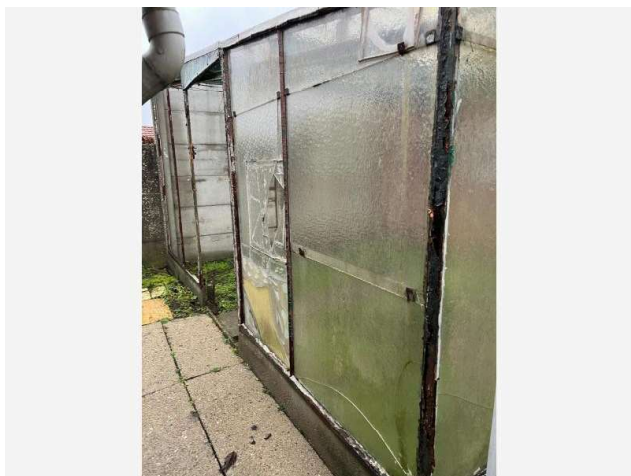
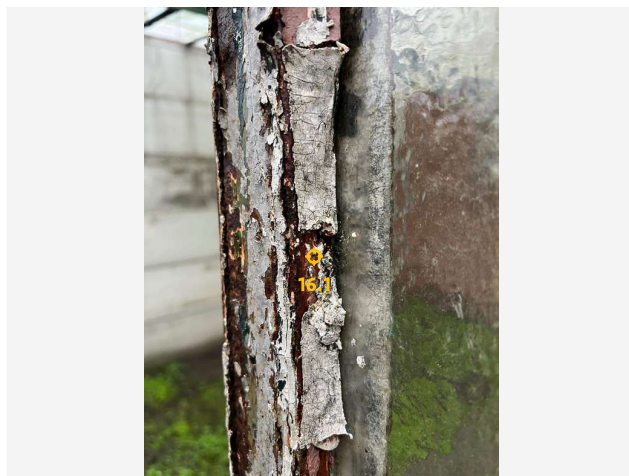
## Fiche 16: Stopverf serre

Geen asbest

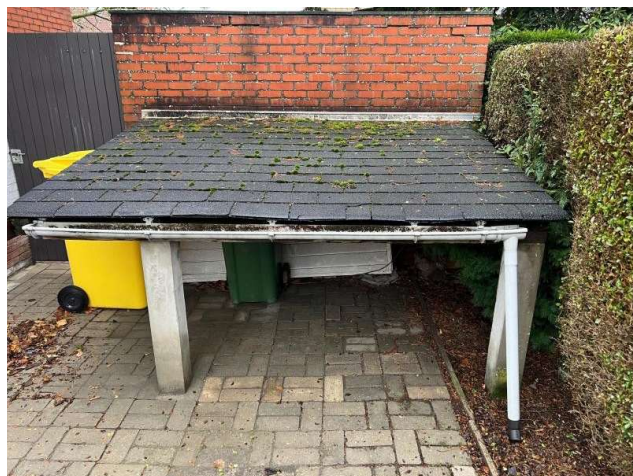
## Fiche 18: Roofing leien

Geen asbest

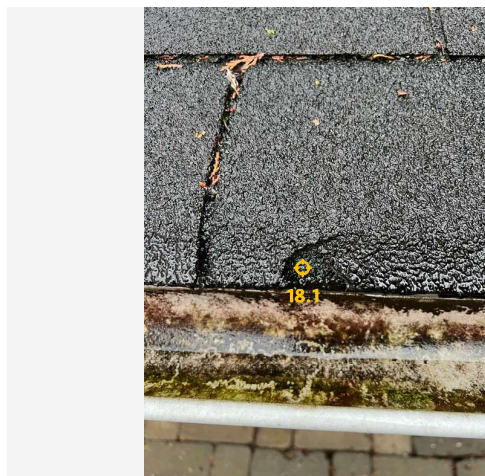
Detailfoto

Geen asbest

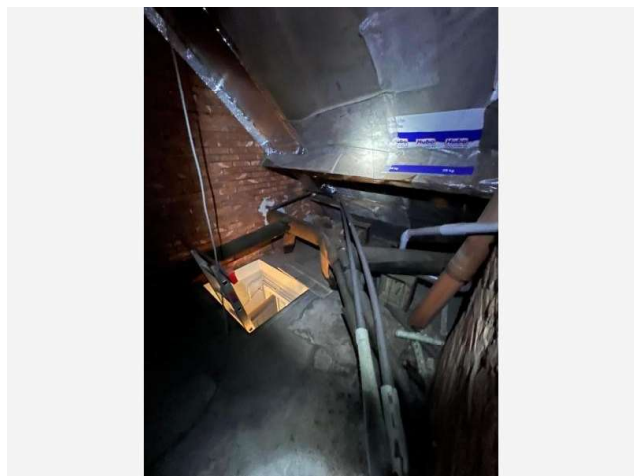
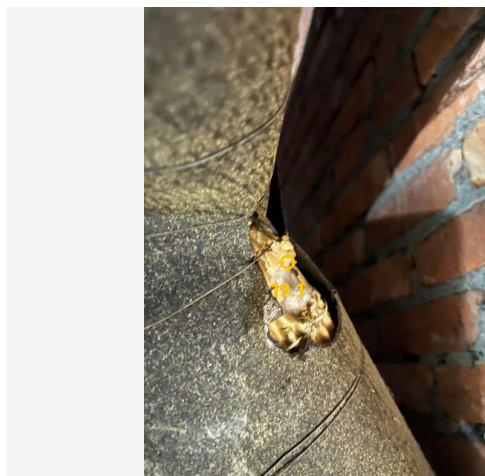
## Fiche 19: Leidingisolatie (karton)

Geen asbest

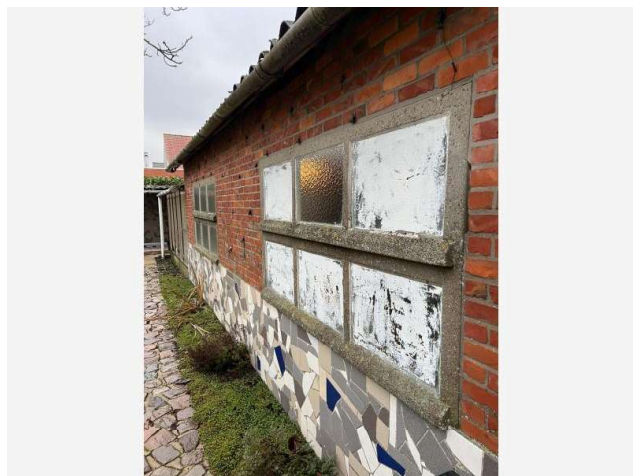
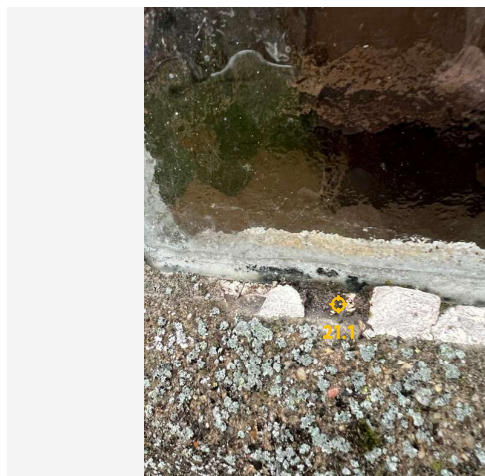
## Fiche 21: Stopverf garage

Geen asbest

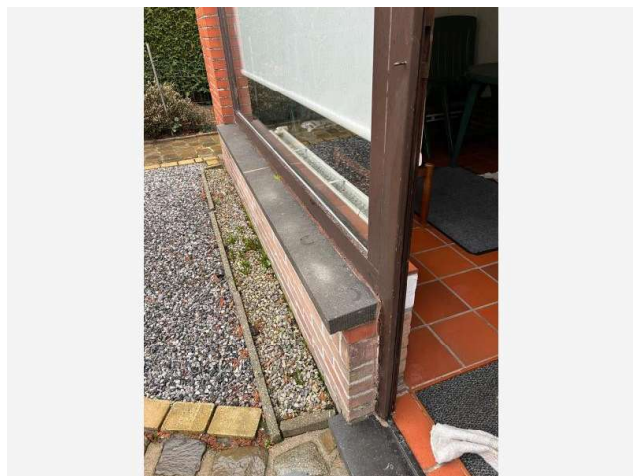
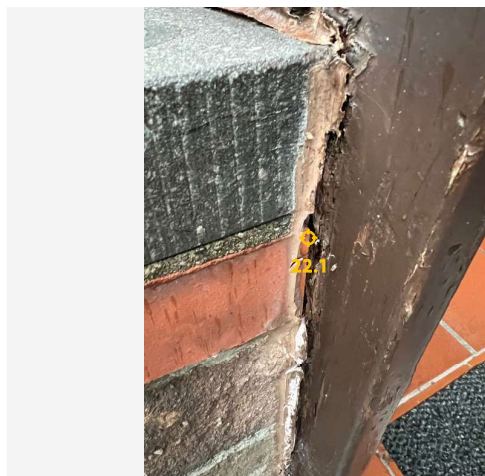
## Fiche 22: Mastiek veranda

Geen asbest

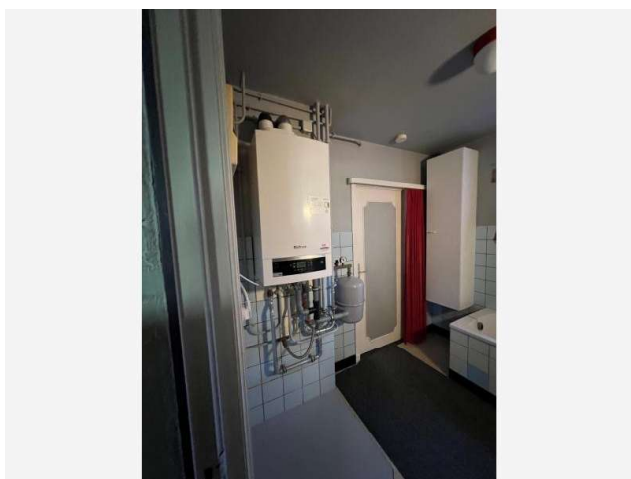
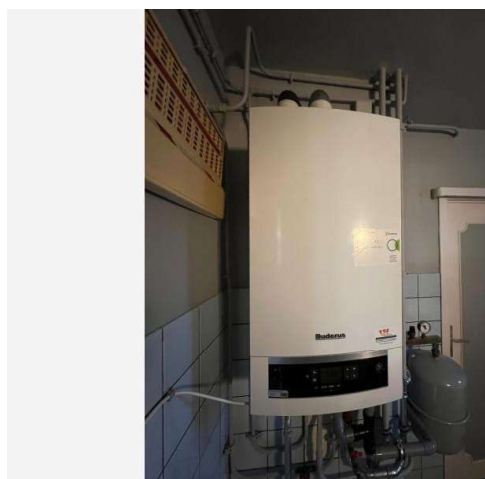
## Fiche 26: CV-ketel (niet verdacht)

| Beschrijving | Notitie | Terug te vinden op plannen |
|---|---|---|
| Fiche 26: CV-ketel (niet verdacht) | De CV-ketel (dichtingen, isolerend materiaal) is niet asbestverdacht. | - |
