# Asbestinventarisatattest

Edingsesteenweg 113, 9402 Ninove

Attestnummer : 20260123-000046.000

**Niet-asbestveilig**

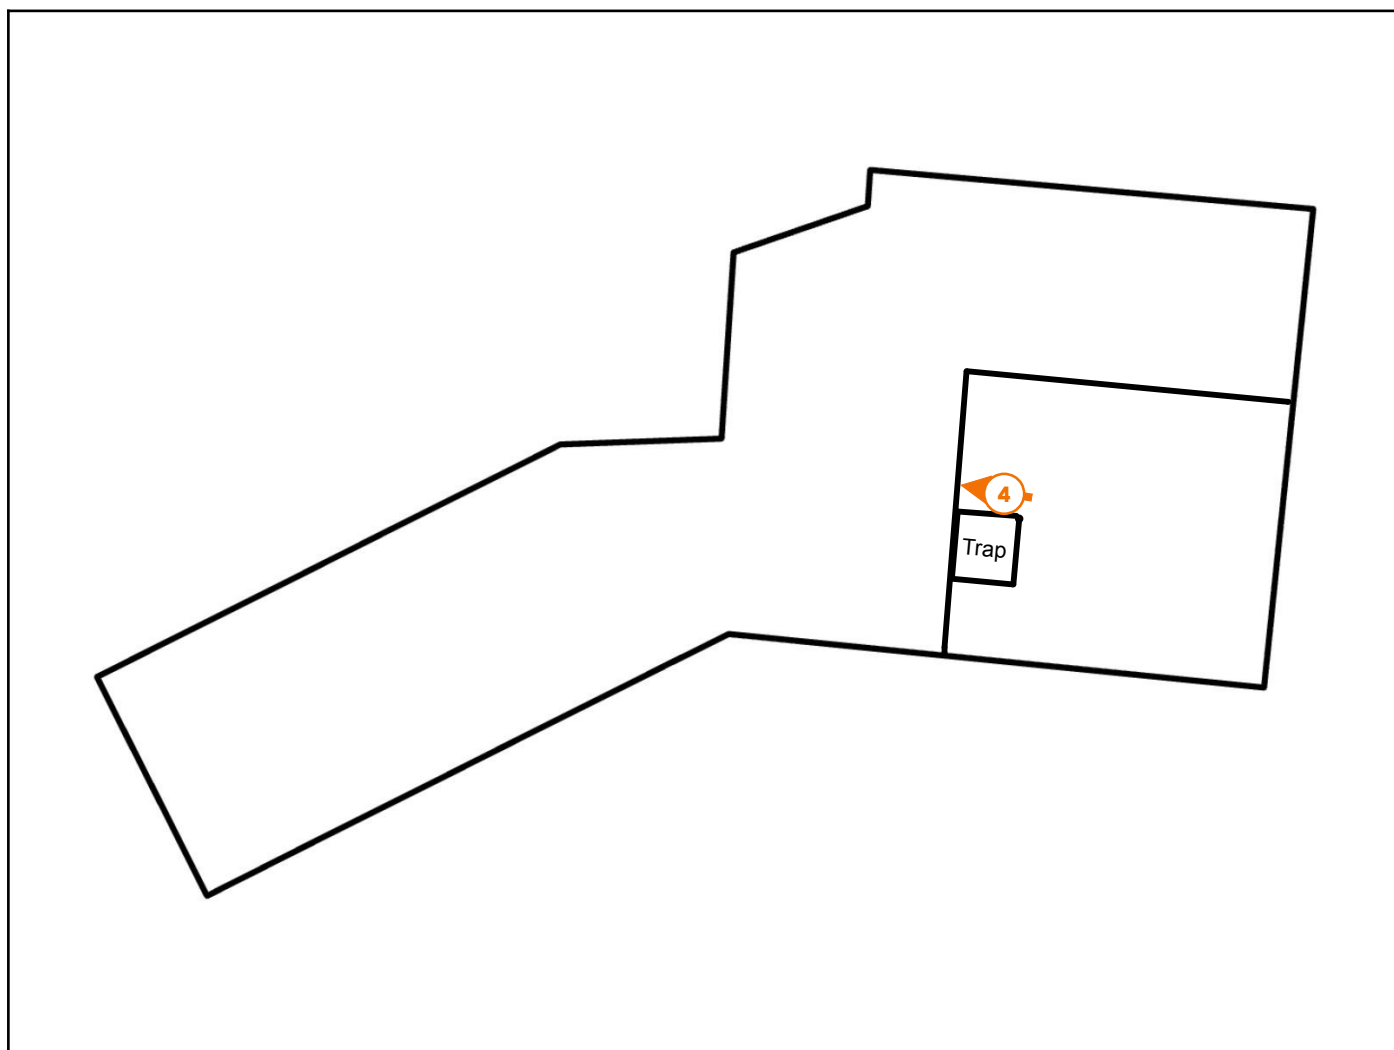
## Plan 1.3: Zolder plan - Bakeliet

| Beschrijving | Type | Actie |
|---|---|---|
| 4. Bakeliet schakelaars - stopcontacten | Asbestmateriaal | <a href="#">Verwijderen</a> |

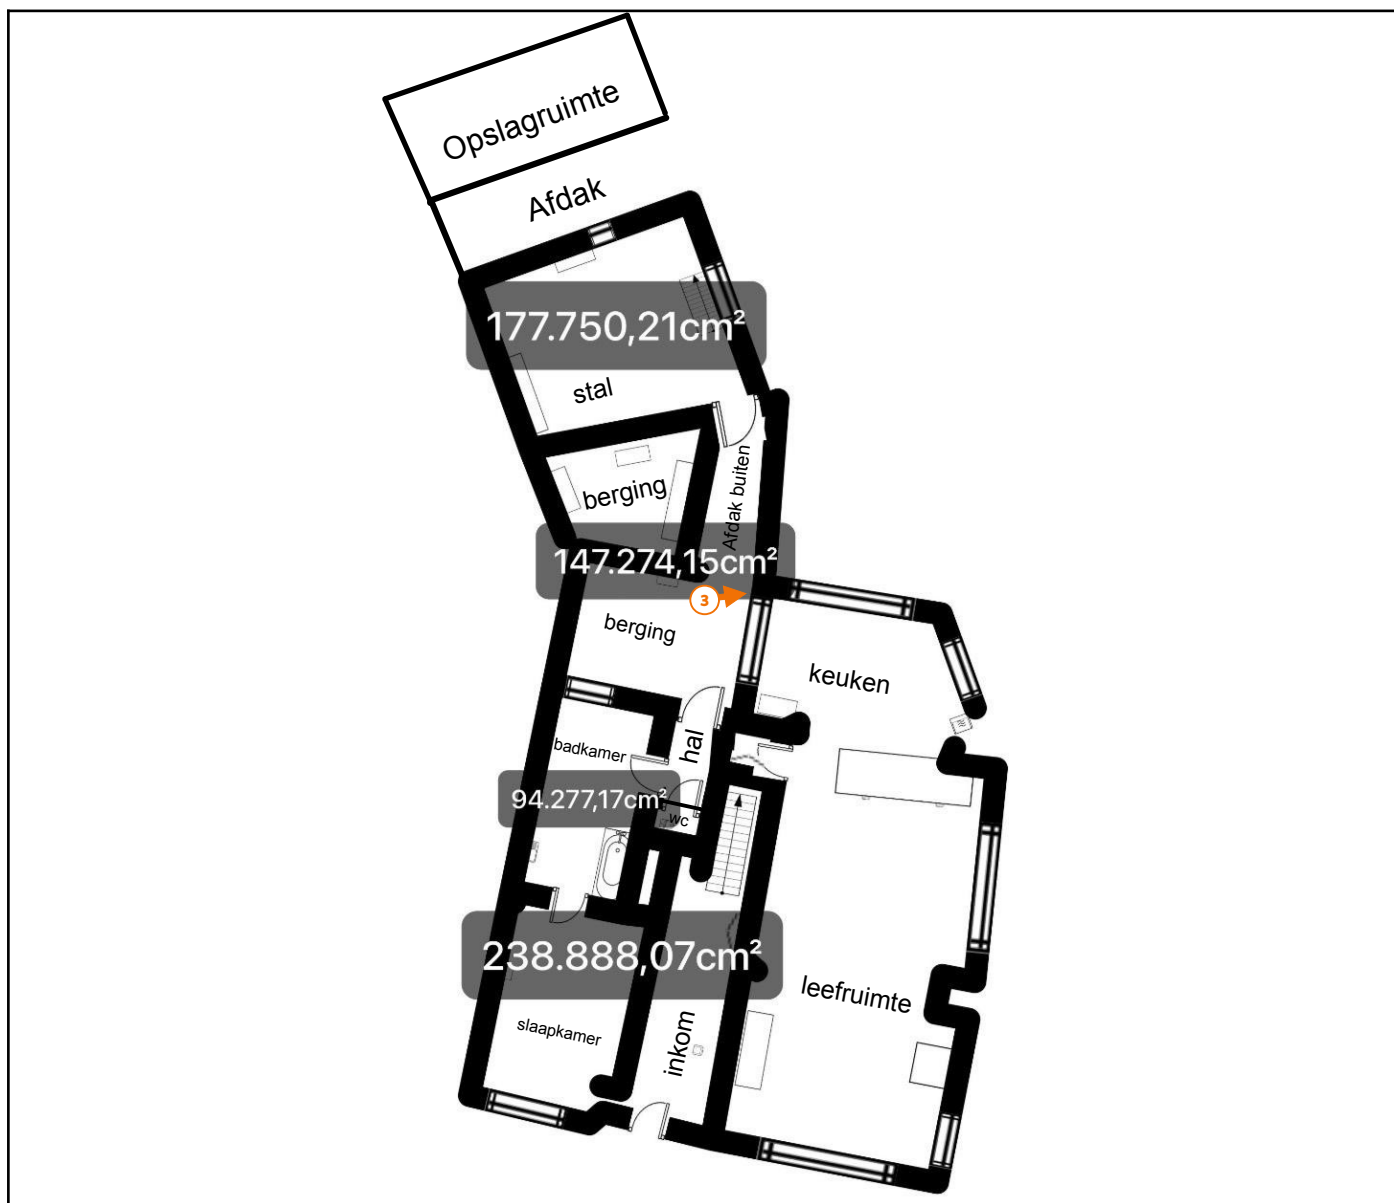
## Plan 1.10: Gelijkvloers - buis in cement

| Beschrijving | Type | Actie |
|---|---|---|
| 3. buis in cement | Asbestmateriaal | <a href="#">Verwijderen</a> |

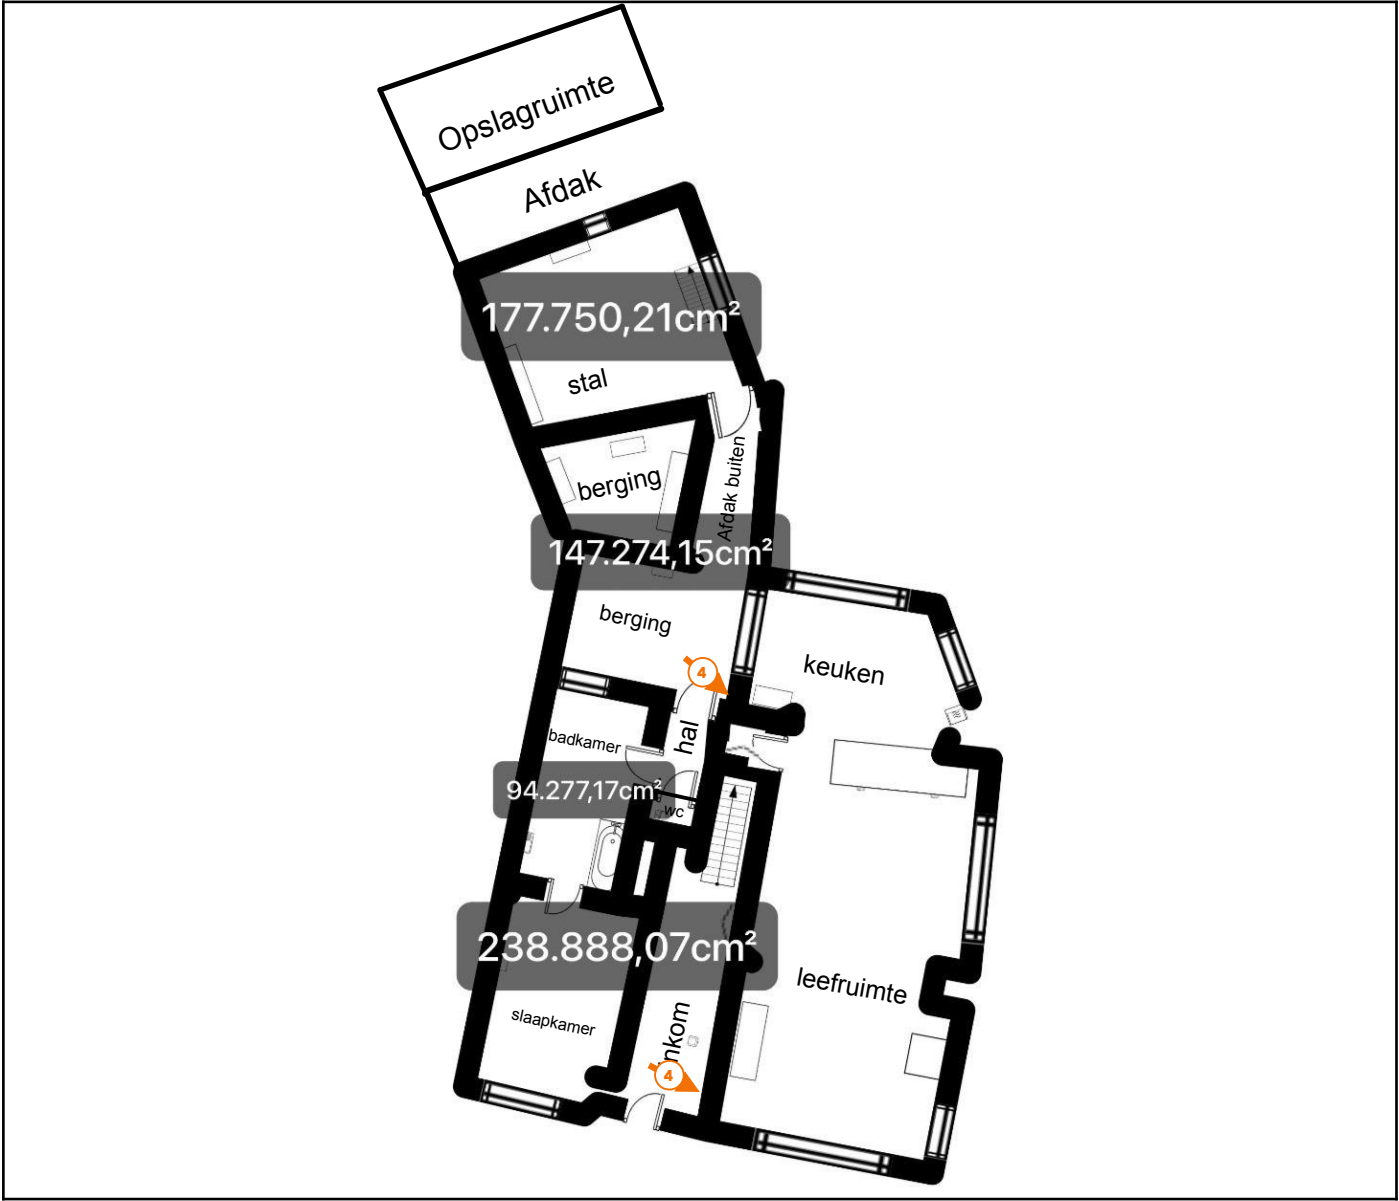
# Plan 1.15: Gelijkvloers - Bakeliet

| Beschrijving | Type | Actie |
|---|---|---|
| 4. Bakeliet schakelaars - stopcontacten | Asbestmateriaal | Verwijderen |

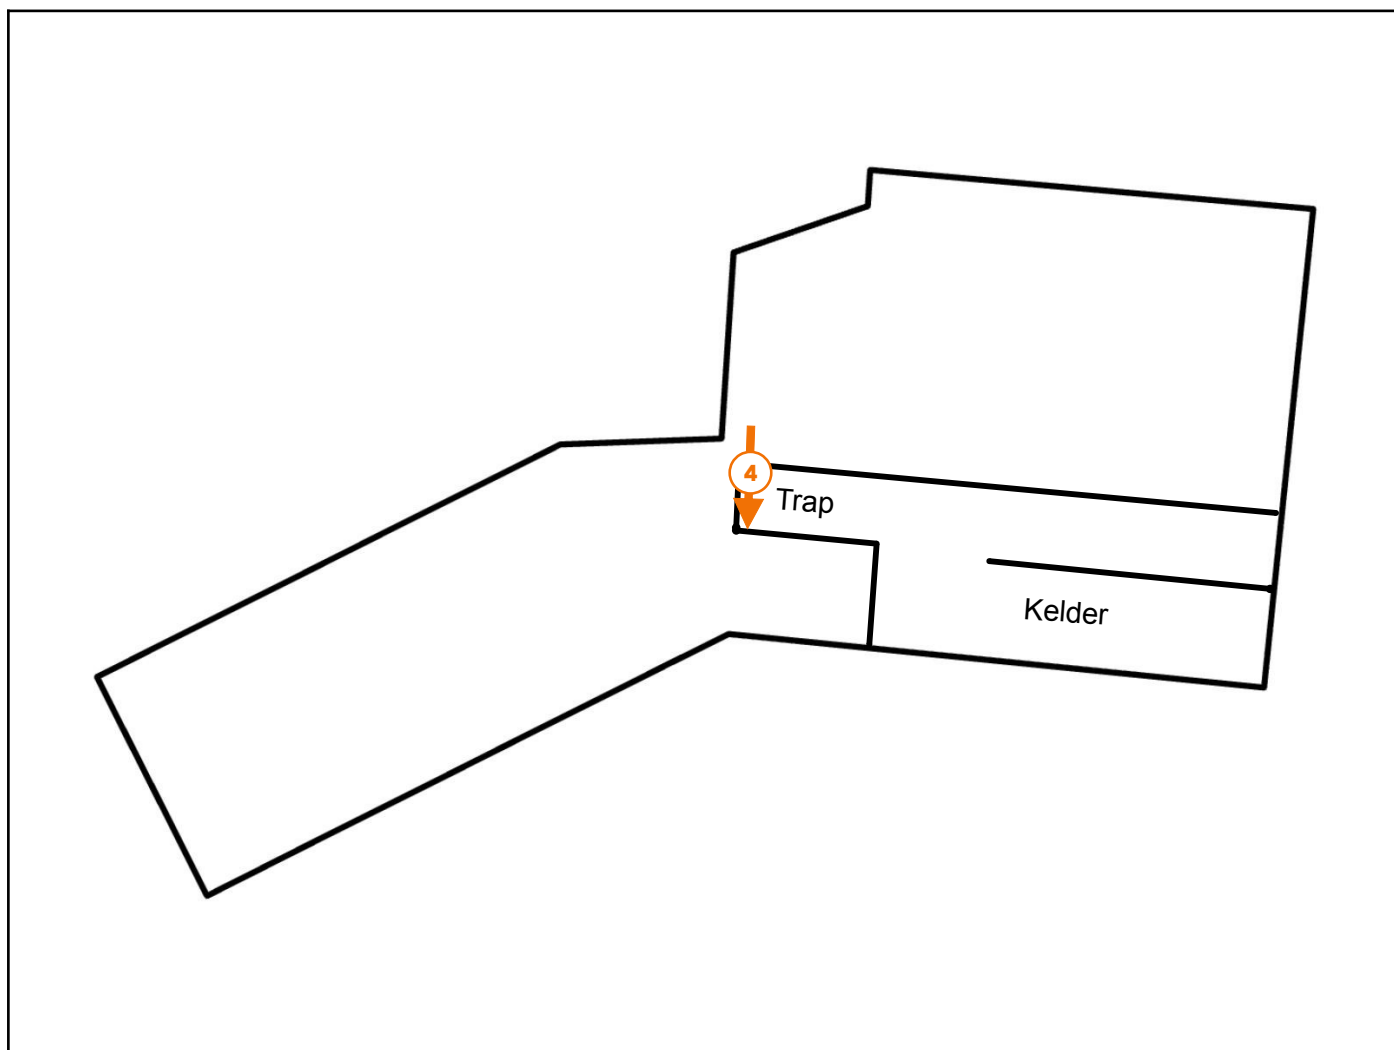
## Plan 1.16: Kelder plan - bakeliet

| Beschrijving | Type | Actie |
|---|---|---|
| 4. Bakeliet schakelaars - stopcontacten | Asbestmateriaal | Verwijderen |

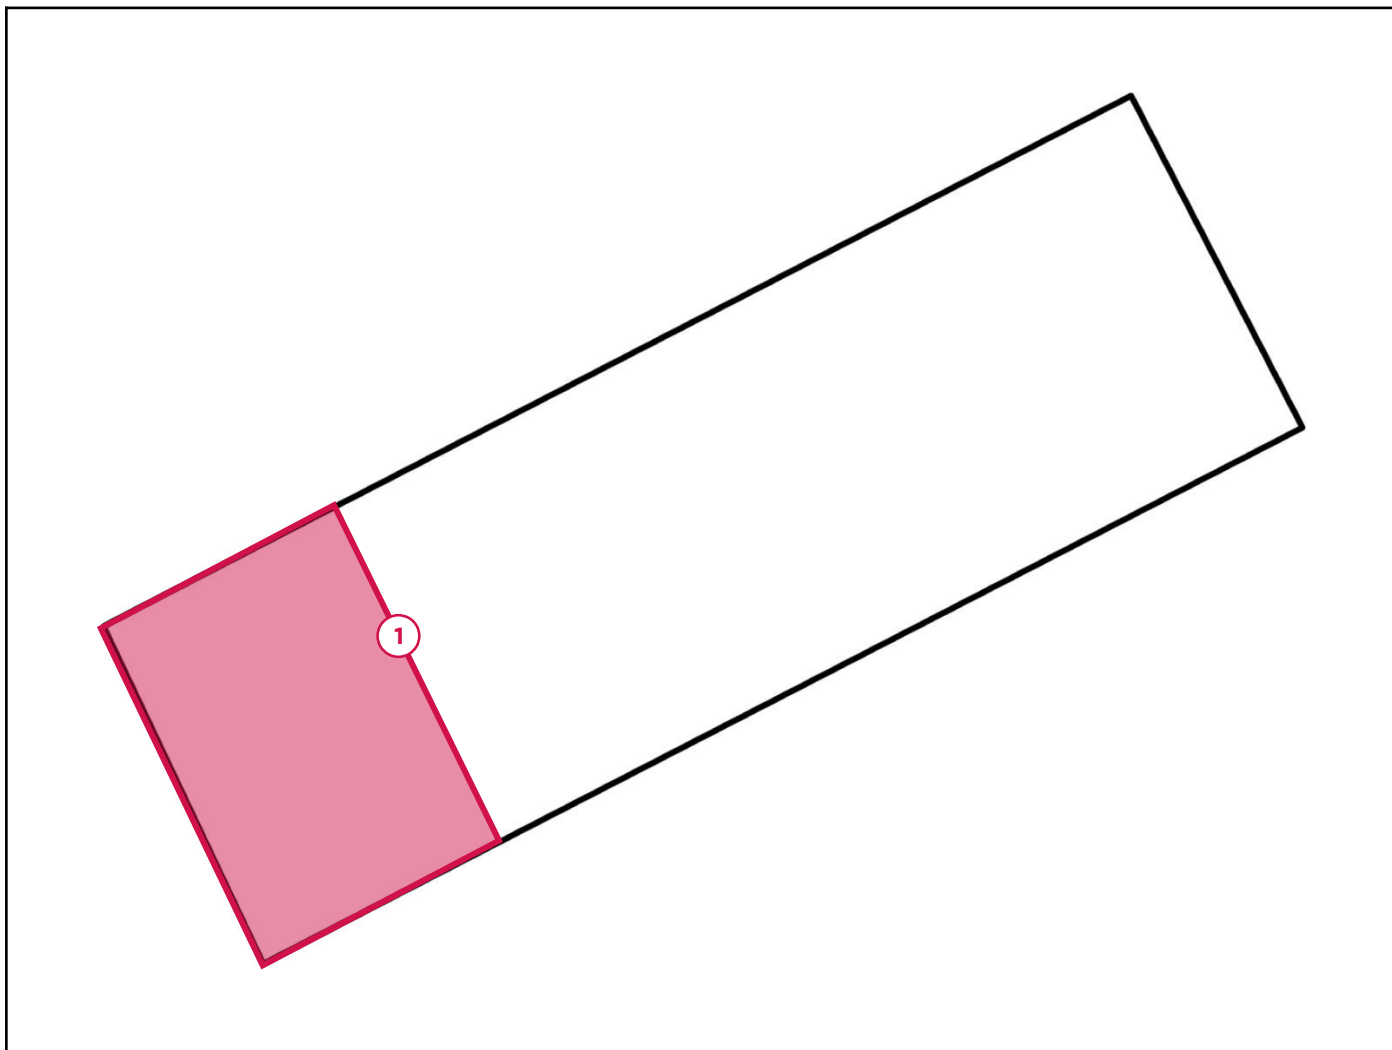
## Plan 3.2: Tuinhuis plan - golfplaten

| Beschrijving | Type | Actie |
|---|---|---|
| 1. Dak in golfplaten | Asbestmateriaal | Dringend verwijderen |

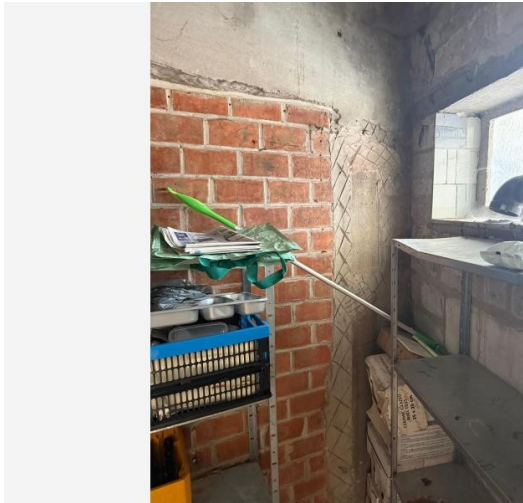
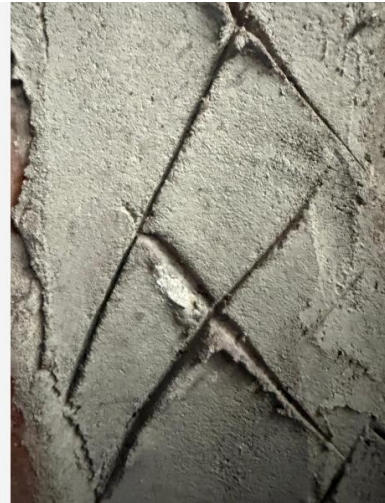
## Fiche 9: Smeerlaag in cement berging

Geen asbest

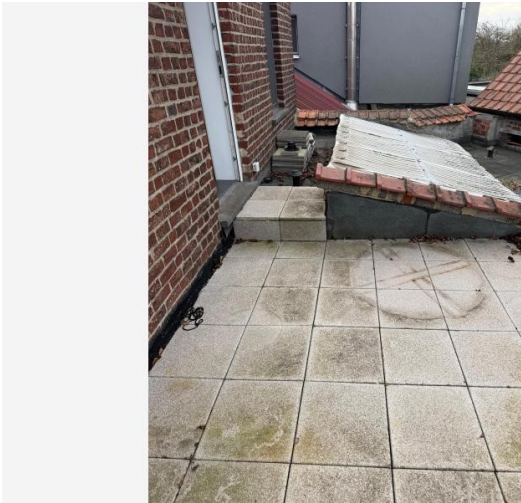
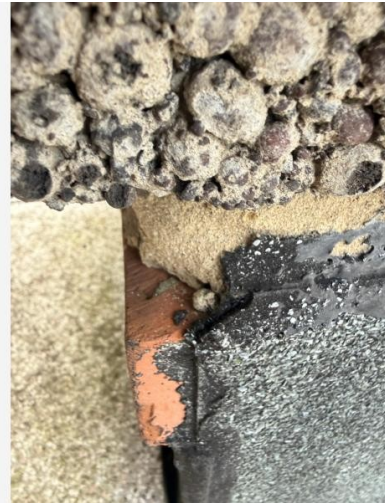
## Fiche 10: Roofing dakbedekking

Geen asbest

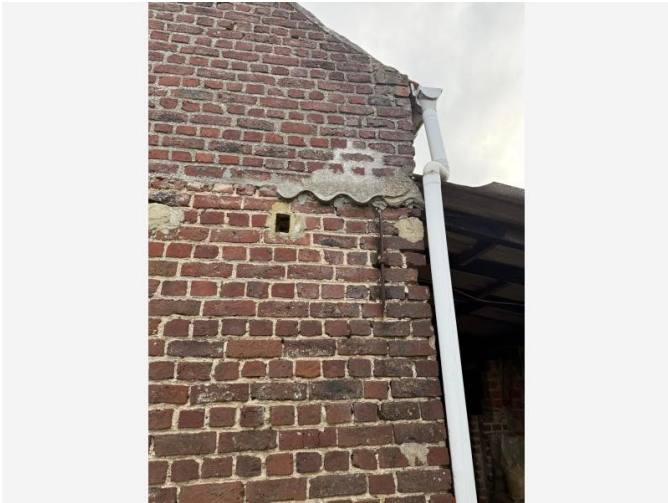
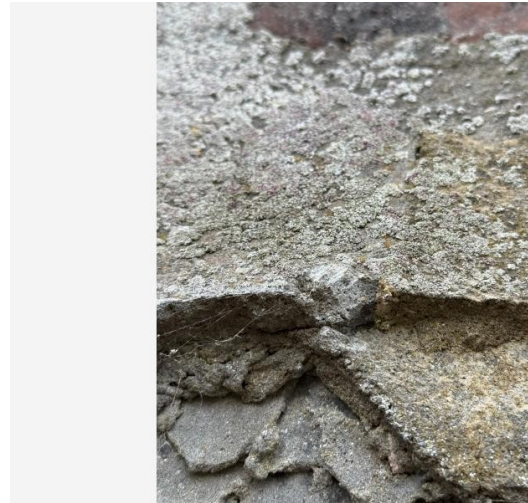
## Fiche 11: Smeerlaag in cement stal

Geen asbest

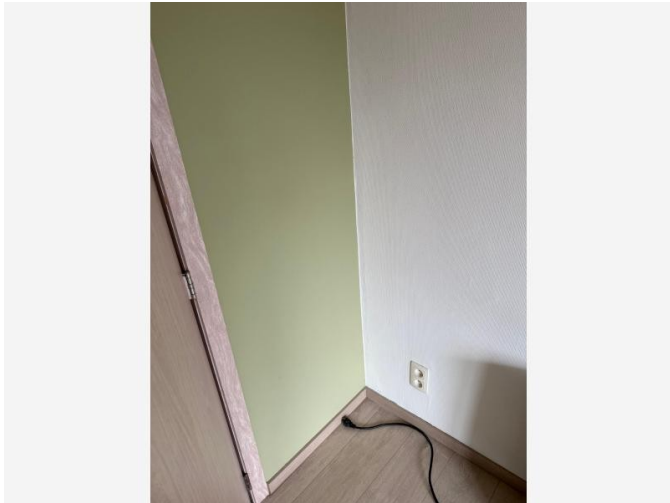
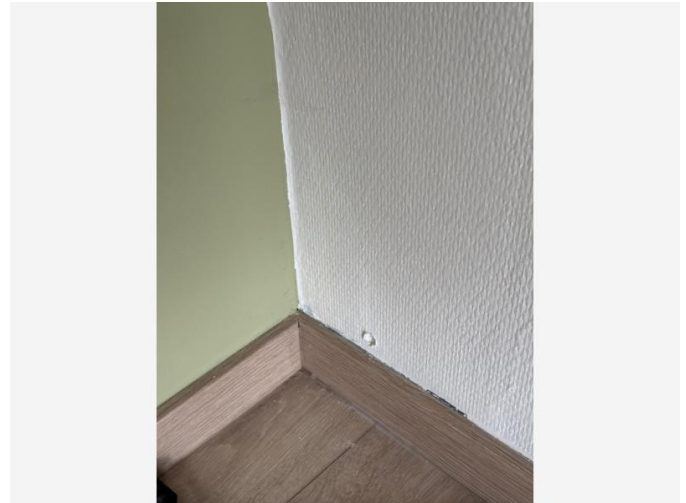
## Fiche 12: Pleisterwerk muren

Geen asbest

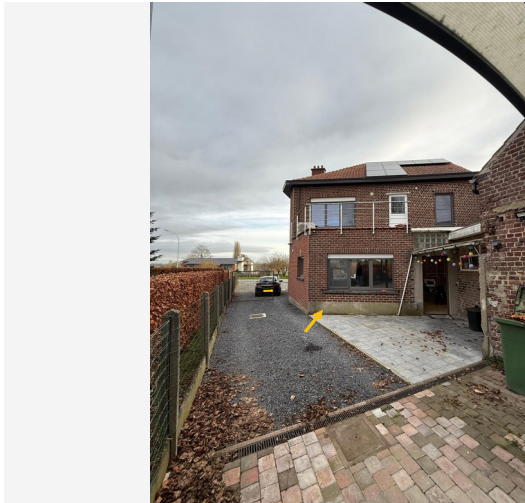
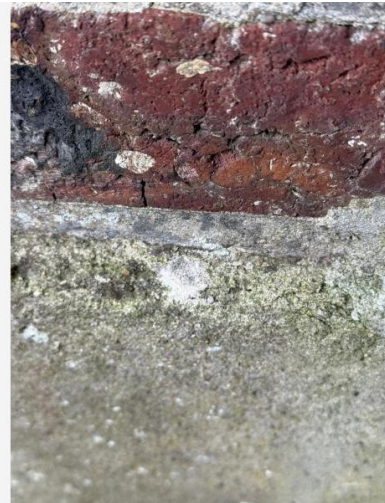
## Fiche 13: Smeerlaag in cement buitenwand

Geen asbest

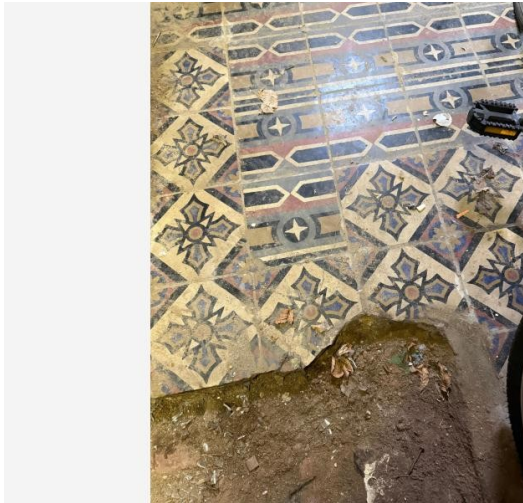
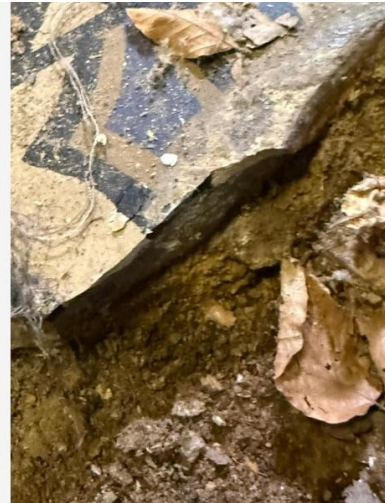
## Fiche 14: Tegels cement

Geen asbest

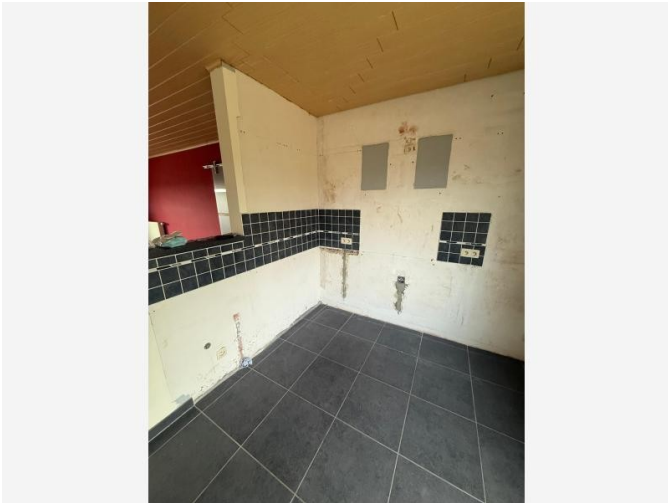
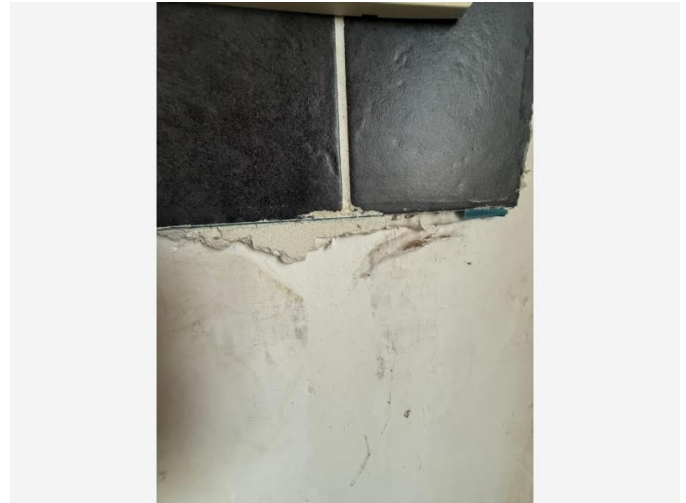
## Fiche 15: Tegellijm 1ste verdieping

Geen asbest

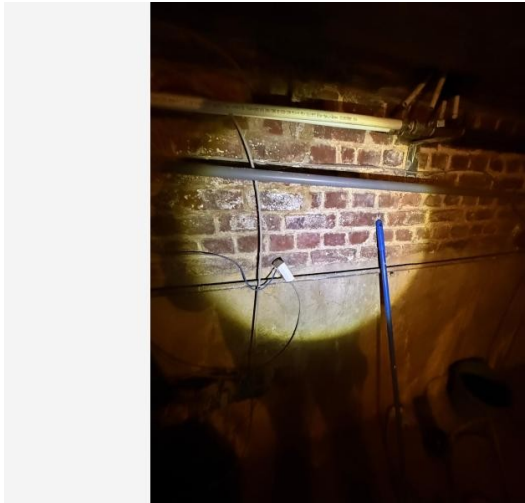
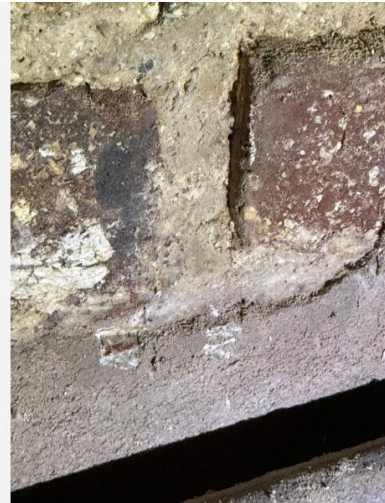
## Fiche 16: Smeerlaag in cement kelder

Geen asbest

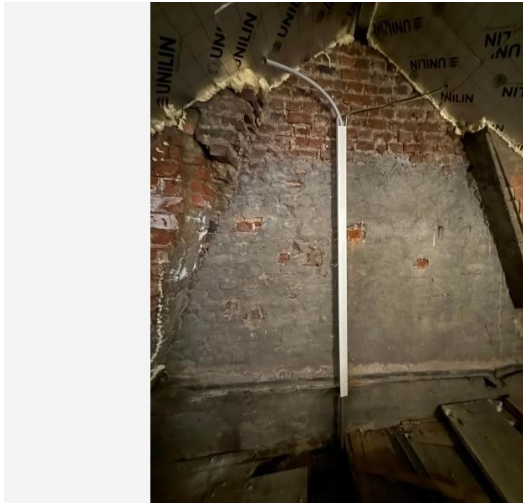
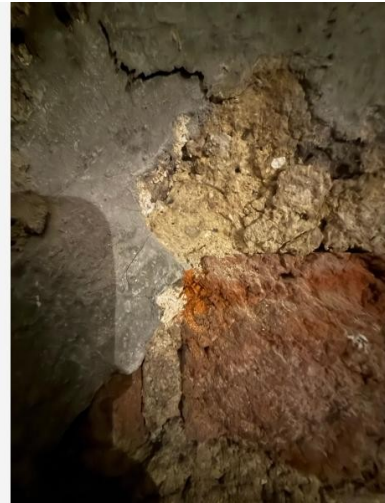
## Fiche 17: Smeerlaag in cement zolder

Geen asbest

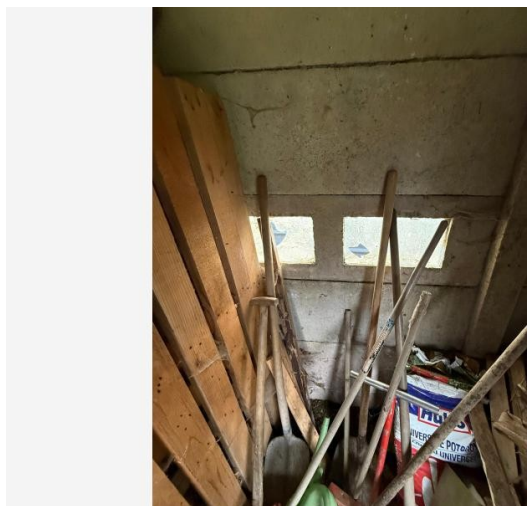
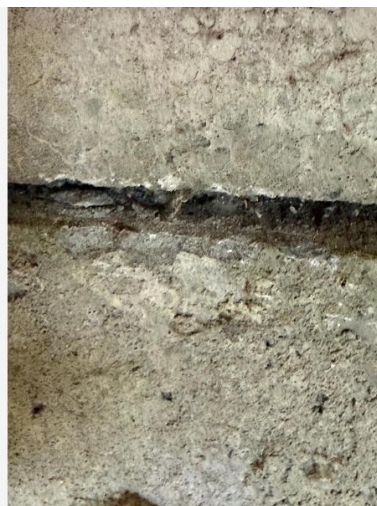
## Fiche 18: Panelen tuinhuis

Geen asbest

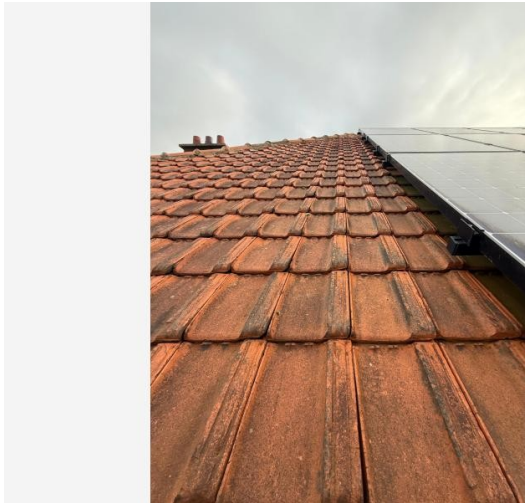
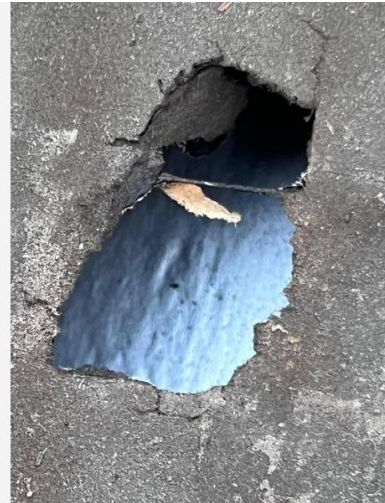
## Fiche 19: Onderdak (type Menuiserie)

Geen asbest

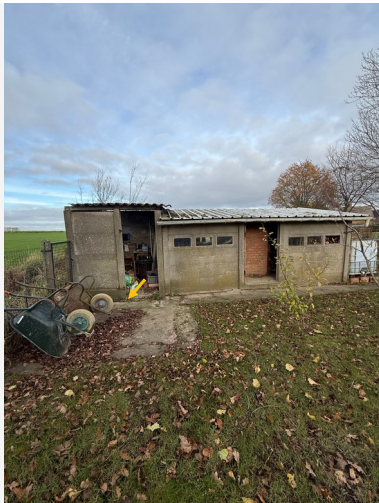
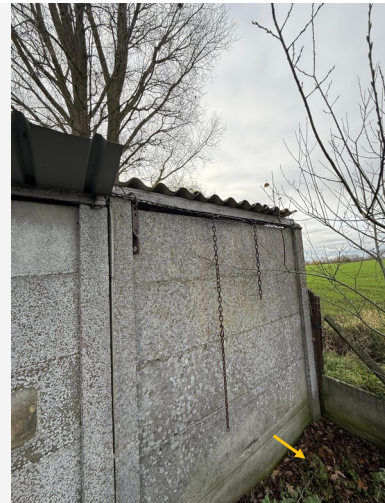
## Afdruipzones/afvloeizones

Afdruiptzone/afvloeizone

Bron
