# Asbestinventarisatattest

Heideland 12, 2640 Mortsel

Attestnummer : 20260120-000243.000

**Niet-asbestveilig**

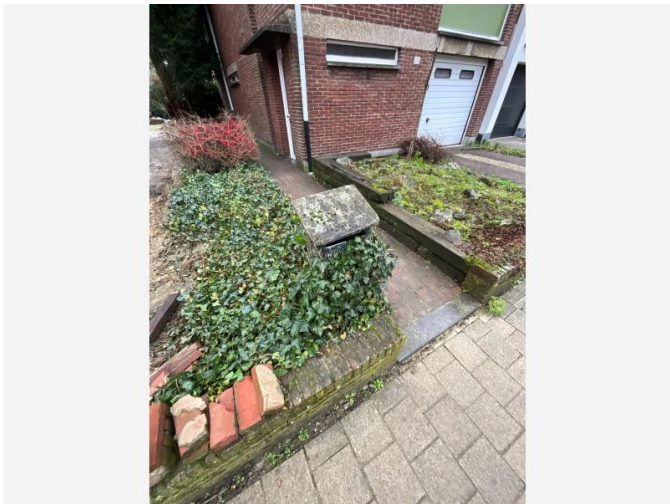
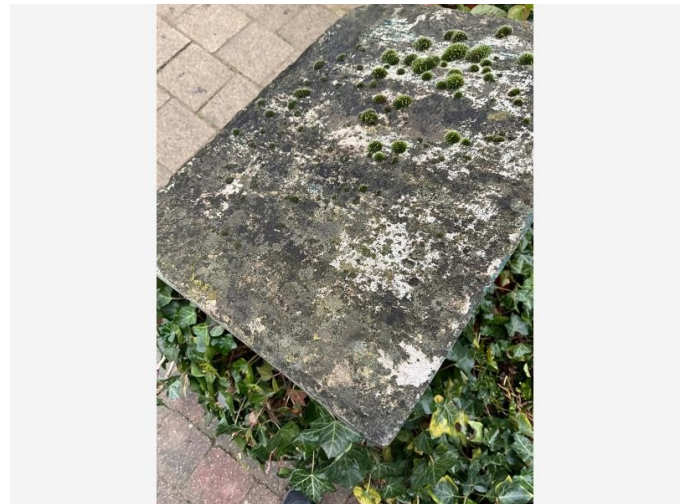
| Opmerking | De vermelde oppervlaktes, diktes, gewichten en volumes betreffen een beredeneerde schatting. Er worden geen rechten verleend aan deze oppervlaktes/diktes/volumes. |

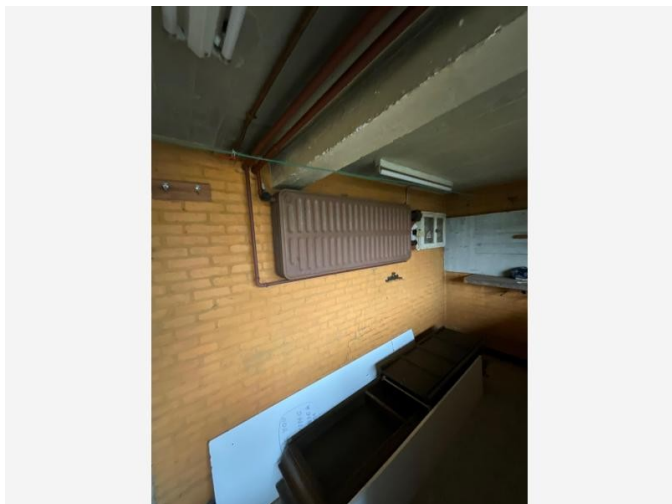
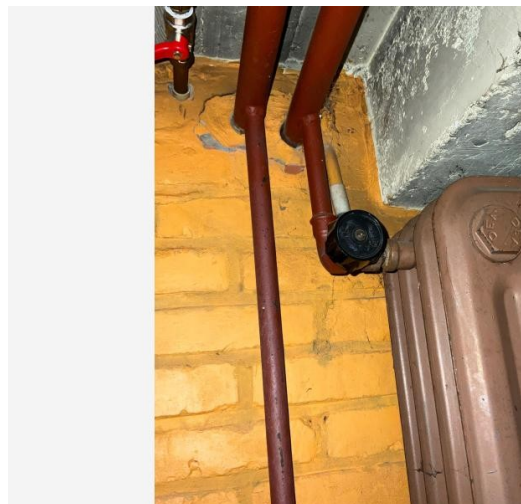
| Opmerking | Het gewicht is een beredeneerde schatting. Er worden geen rechten verleend aan deze oppervlaktes. De dikte is een schatting die voorkomt uit de monsterplaatsen en is daarom niet altijd representatief. |

- Eenvoudige handelingen: mag via doe-het-zelf of door werknemer(s) met opleidingsattest eenvoudige handelingen  
Deze toepassing kan door een aannemer die over een opleidingsattest eenvoudige handelingen beschikt of door een particulier (doe-het-zelf), verwijderd worden indien er geen verhoogd risico op vrijgave van asbestvezels (max. concentratie 0,01 vezels/cm<sup>3</sup> - CODEX Art. VI.3-54) ontstaat en de toepassing voorafgaand wordt gefixeerd/bevochtigd; de individuele elementen zonder machinale werktuigen (boormachine, slijpschijf, hogedrukreiniger,...) en zonder breken of gooien een voor een losgemaakt worden; en ten slotte dubbel en luchtdicht verpakt weggevoerd worden naar een erkend afvalpunt (recyclagepark).

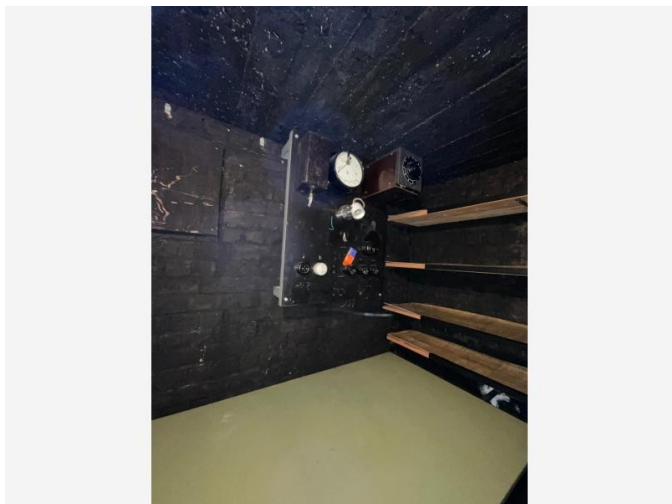
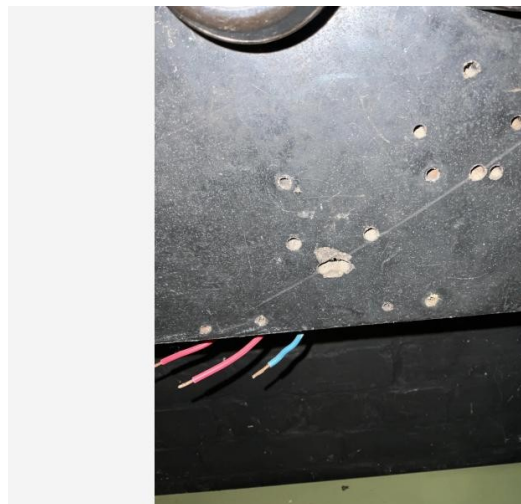
| Opmerking | <p>De platen zijn visueel/ auditief als asbestverdacht beschouwd. Er werd geen staalname uitgevoerd wegens kans op breukvlakken.</p> <p>De vermelde oppervlaktes, diktes, gewichten en volumes betreffen een beredeneerde schatting. Er worden geen rechten verleend aan deze oppervlaktes/diktes/volumes.</p> |

- Eenvoudige handelingen: mag via doe-het-zelf of door werknemer(s) met opleidingsattest eenvoudige handelingen  
Deze toepassing kan door een aannemer die over een opleidingsattest eenvoudige handelingen beschikt of door een particulier (doe-het-zelf), verwijderd worden indien er geen verhoogd risico op vrijgave van asbestvezels (max. concentratie 0,01 vezels/cm<sup>3</sup> - CODEX Art. VI.3-54) ontstaat en de toepassing voorafgaand wordt gefixeerd/bevochtigd; de individuele elementen zonder machinale werktuigen (boormachine, slijpschijf, hogedrukreiniger,...) en zonder breken of gooien een voor een losgemaakt worden; en ten slotte dubbel en luchtdicht verpakt weggevoerd worden naar een erkend afvalpunt (recyclagepark).

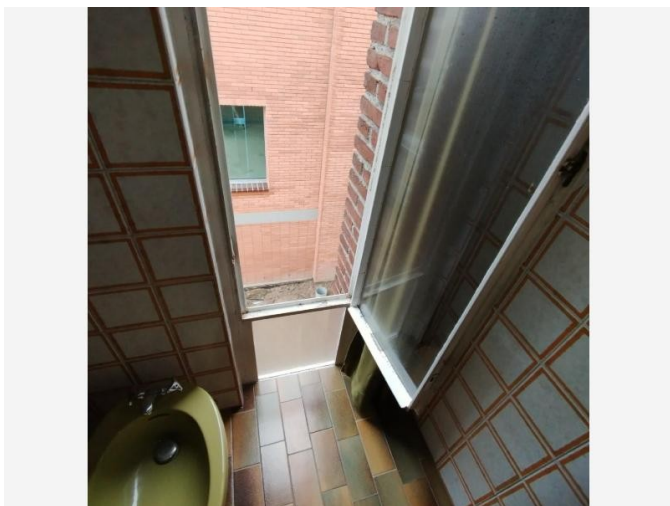
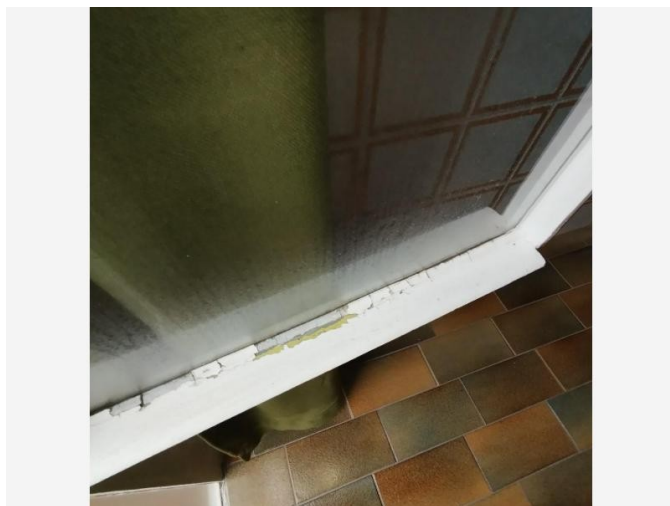
## Fiche 16: Mastiek metalen ramen

Geen asbest

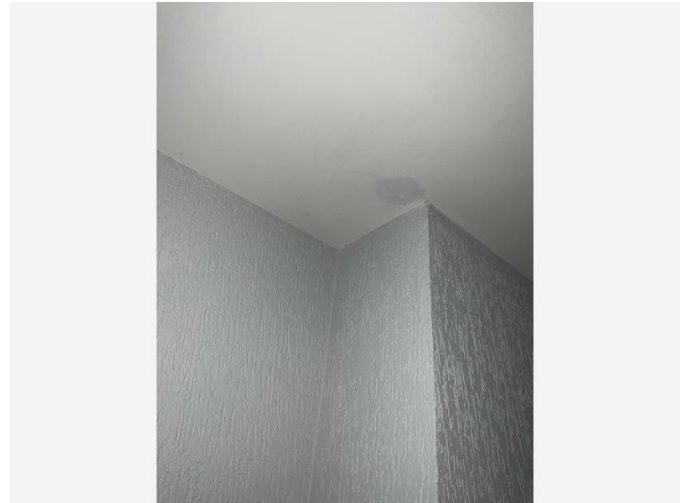
Detailfoto

Geen asbest

| Beschrijving | Plafondpleister |
| Opmerking | <p>Volgens het inspectieprotocol is een monstername van het pleisterwerk verplicht om dit te identificeren als niet-asbesthoudend.</p> <p>Locatie staalnames: individuele ruimte: living v1/ natte ruimte: keuken v1 / stookplaats: beton/ traphal: (berging bij traphal)</p> <p>De vermelde oppervlaktes en volumes betreffen een beredeneerde schatting. Er worden geen rechten verleend aan deze oppervlaktes/volumes. De dikte is een schatting die voorkomt uit de monsterplaatsen en is daarom niet altijd representatief.</p> |

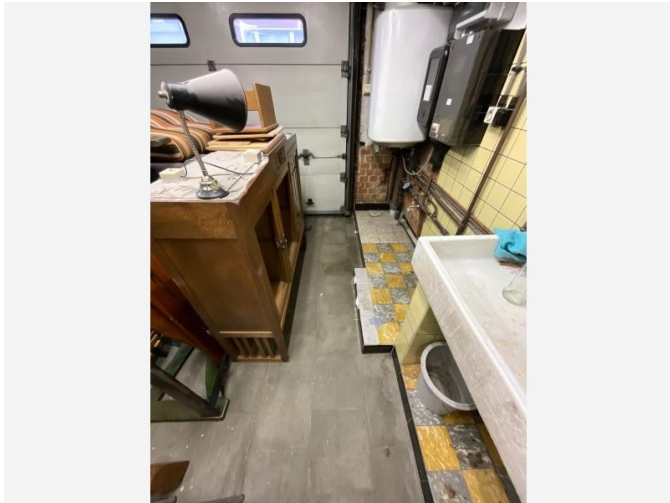
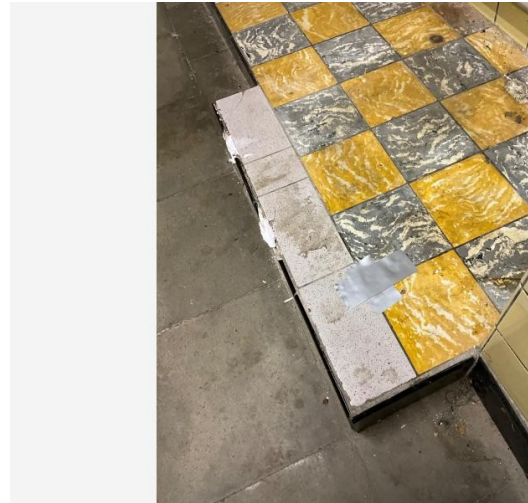
## Fiche 21: Vloertegels

Geen asbest

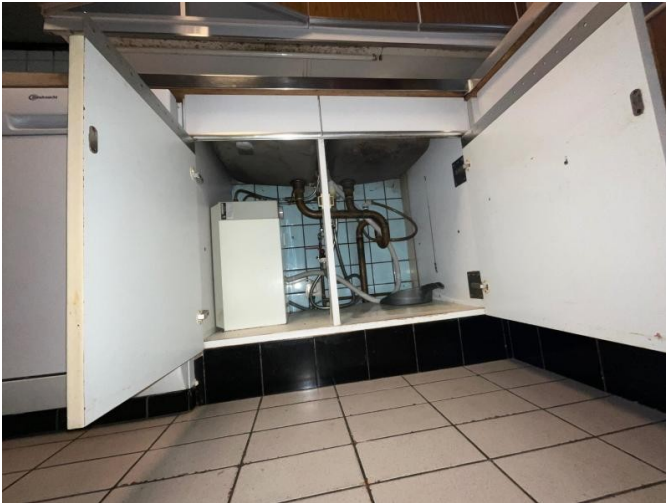
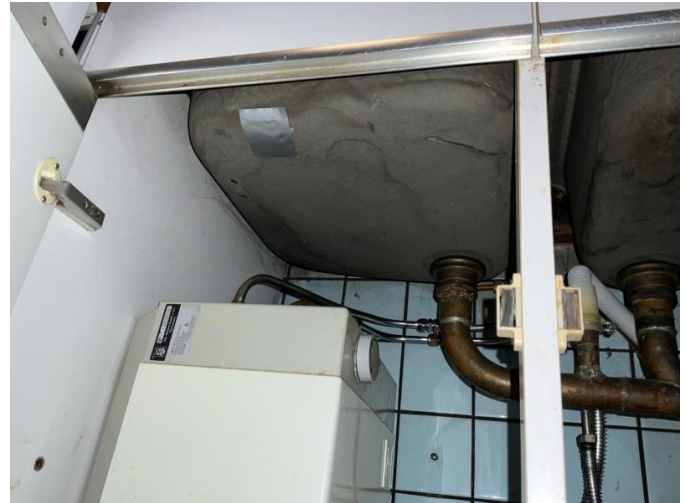
## Fiche 23: Verf spoelbak

Geen asbest

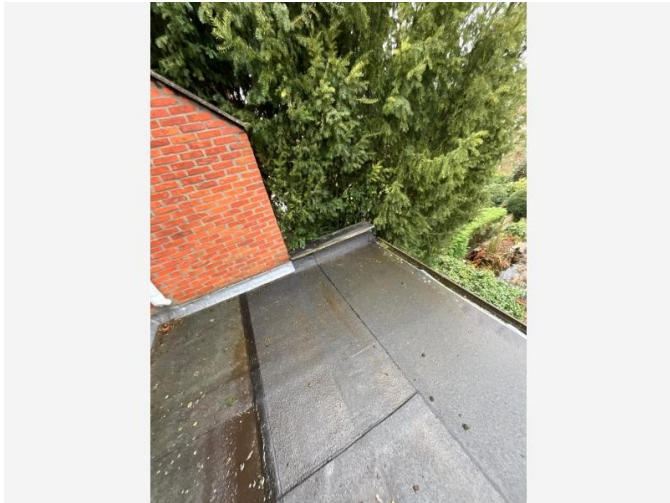
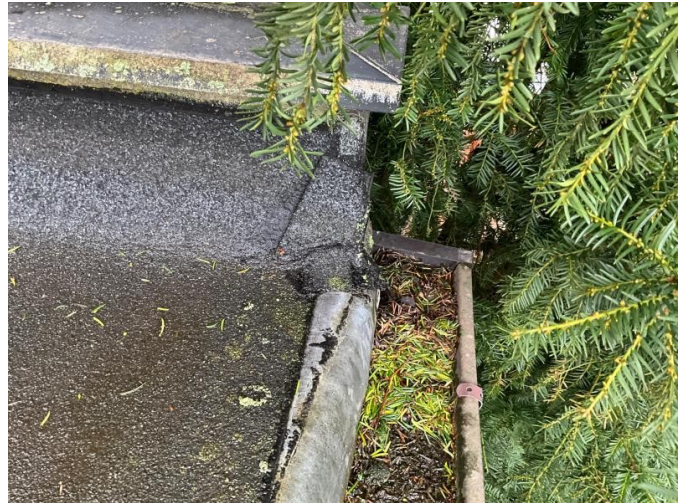
## Fiche 25: Roofing (met staalname)

Geen asbest

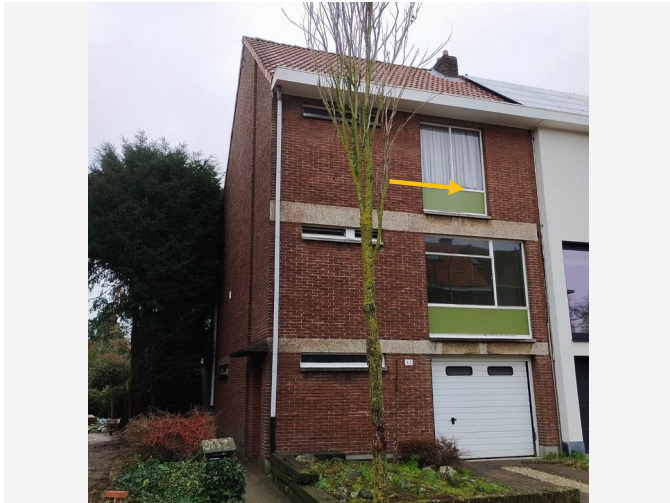
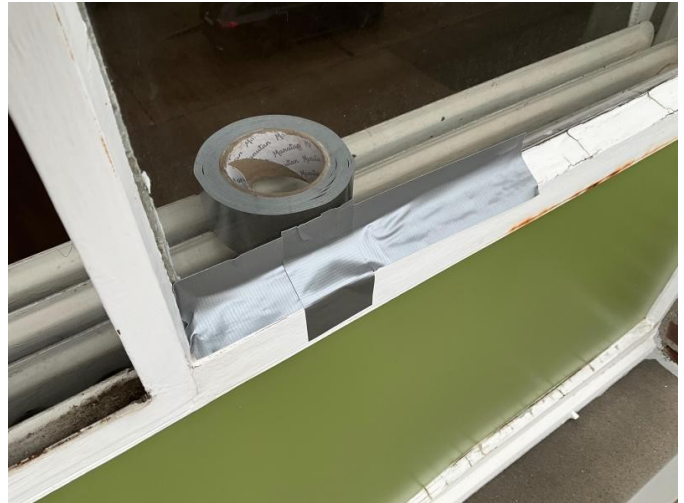
## Fiche 26: Stopverf metalen ramen (staalname)

Geen asbest

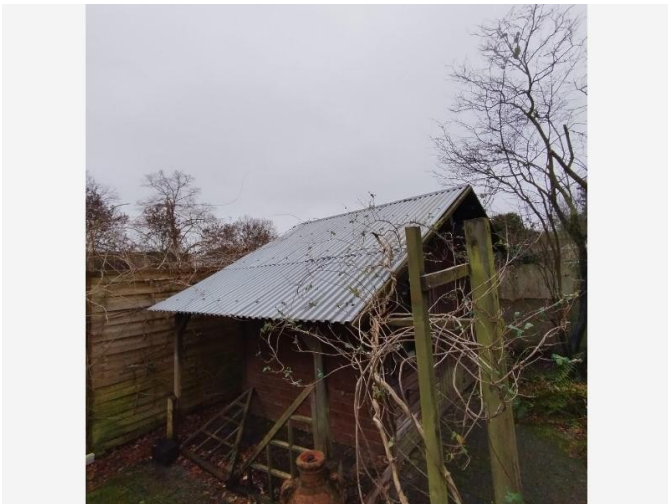
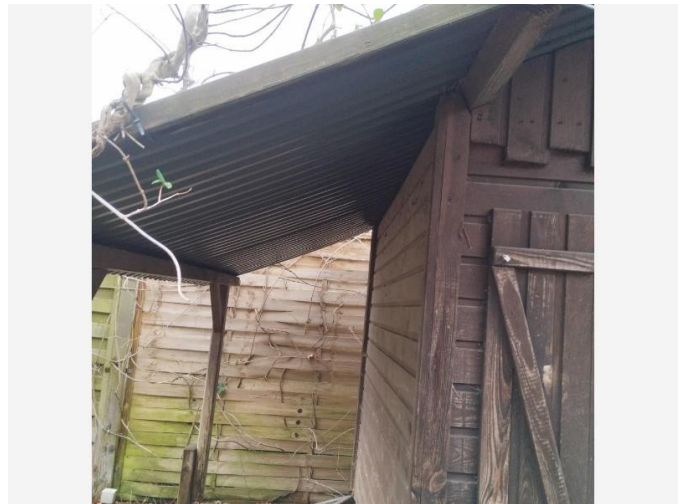
## Fiche 29: Dakbedekking bestaande uit stalen/metalen platen

| Beschrijving | Notitie | Terug te vinden op plannen |
|---|---|---|
| Fiche 29: Dakbedekking bestaande uit stalen/metalen platen | De dakbedekking is niet-asbestverdacht. | Plan 2.1: Tuinhuis plan |
