# Asbestinventarisatetest

Koning Albertstraat 40, 2300 Turnhout

Attestnummer : 20251120-000170.000

Uitgegeven op : 20.11.2025

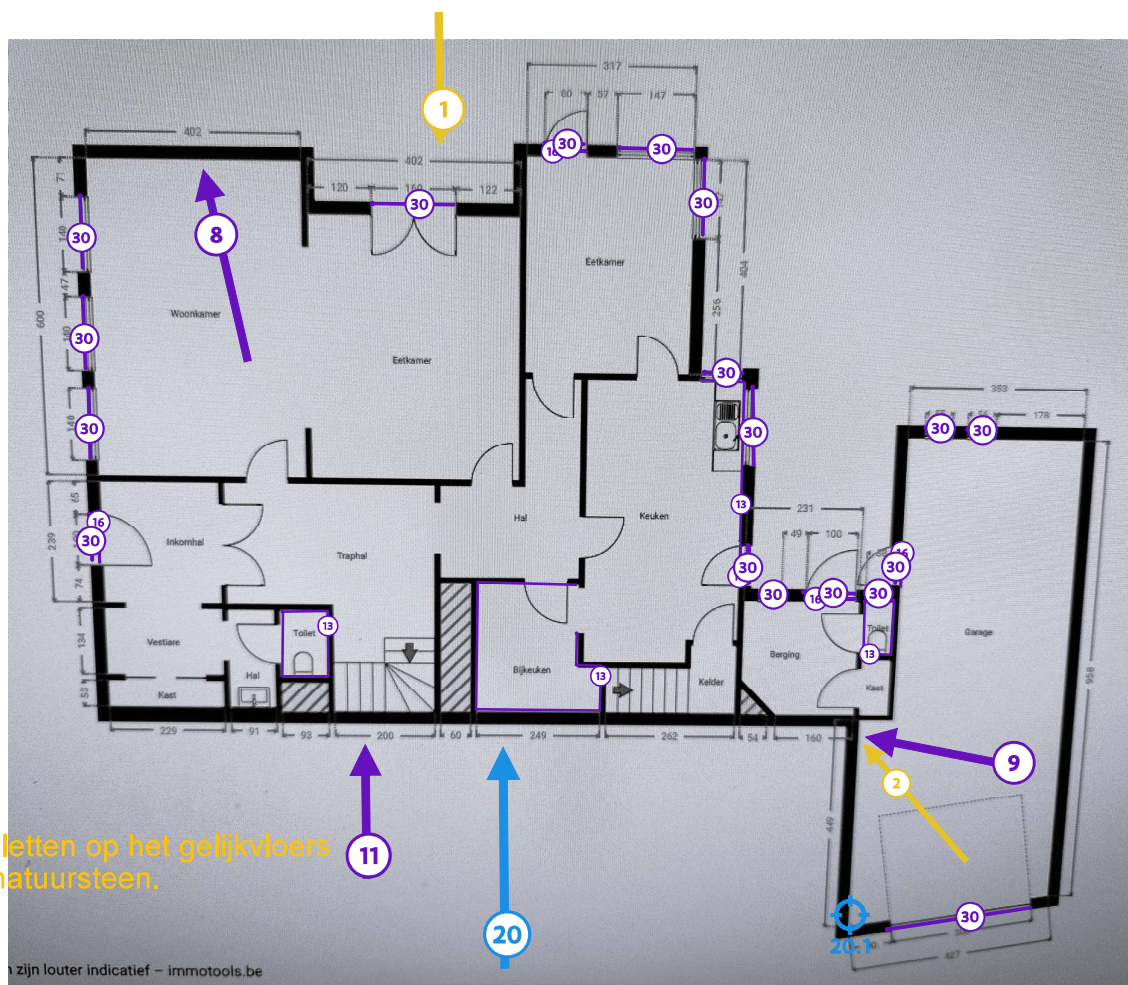
## Plan 1.1: GLV

De bakeliet schakelaars/stopcontacten zijn verdeeld over het volledige gelijkvloers.

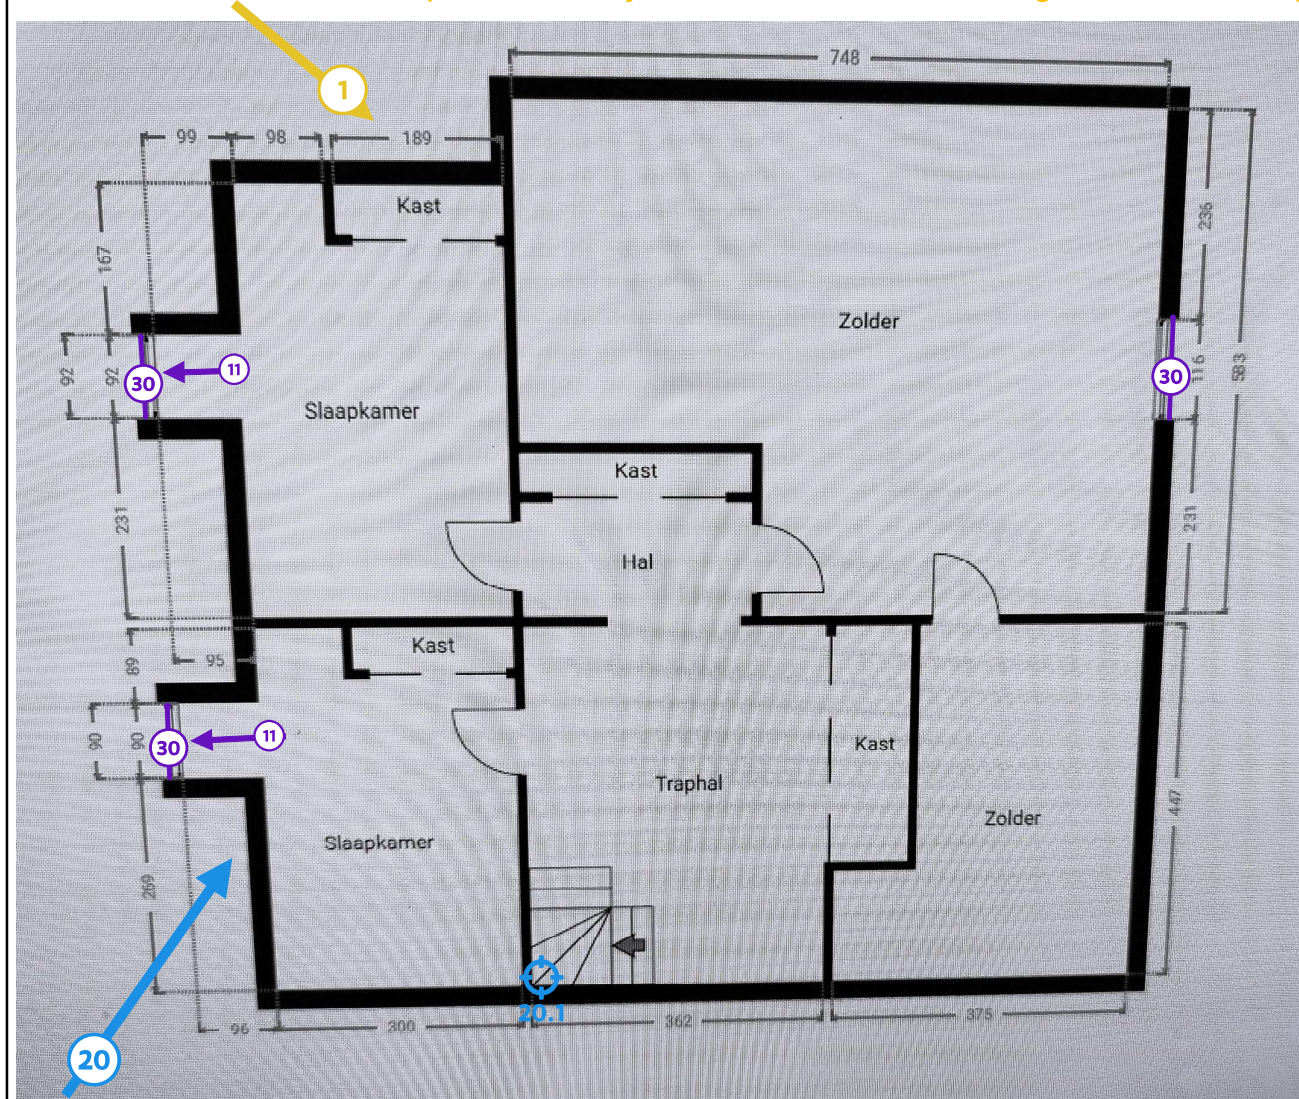
## Plan 1.3: V+2

De bakeliet schakelaars/stopcontacten zijn verdeeld over het volledige tweede verdiep

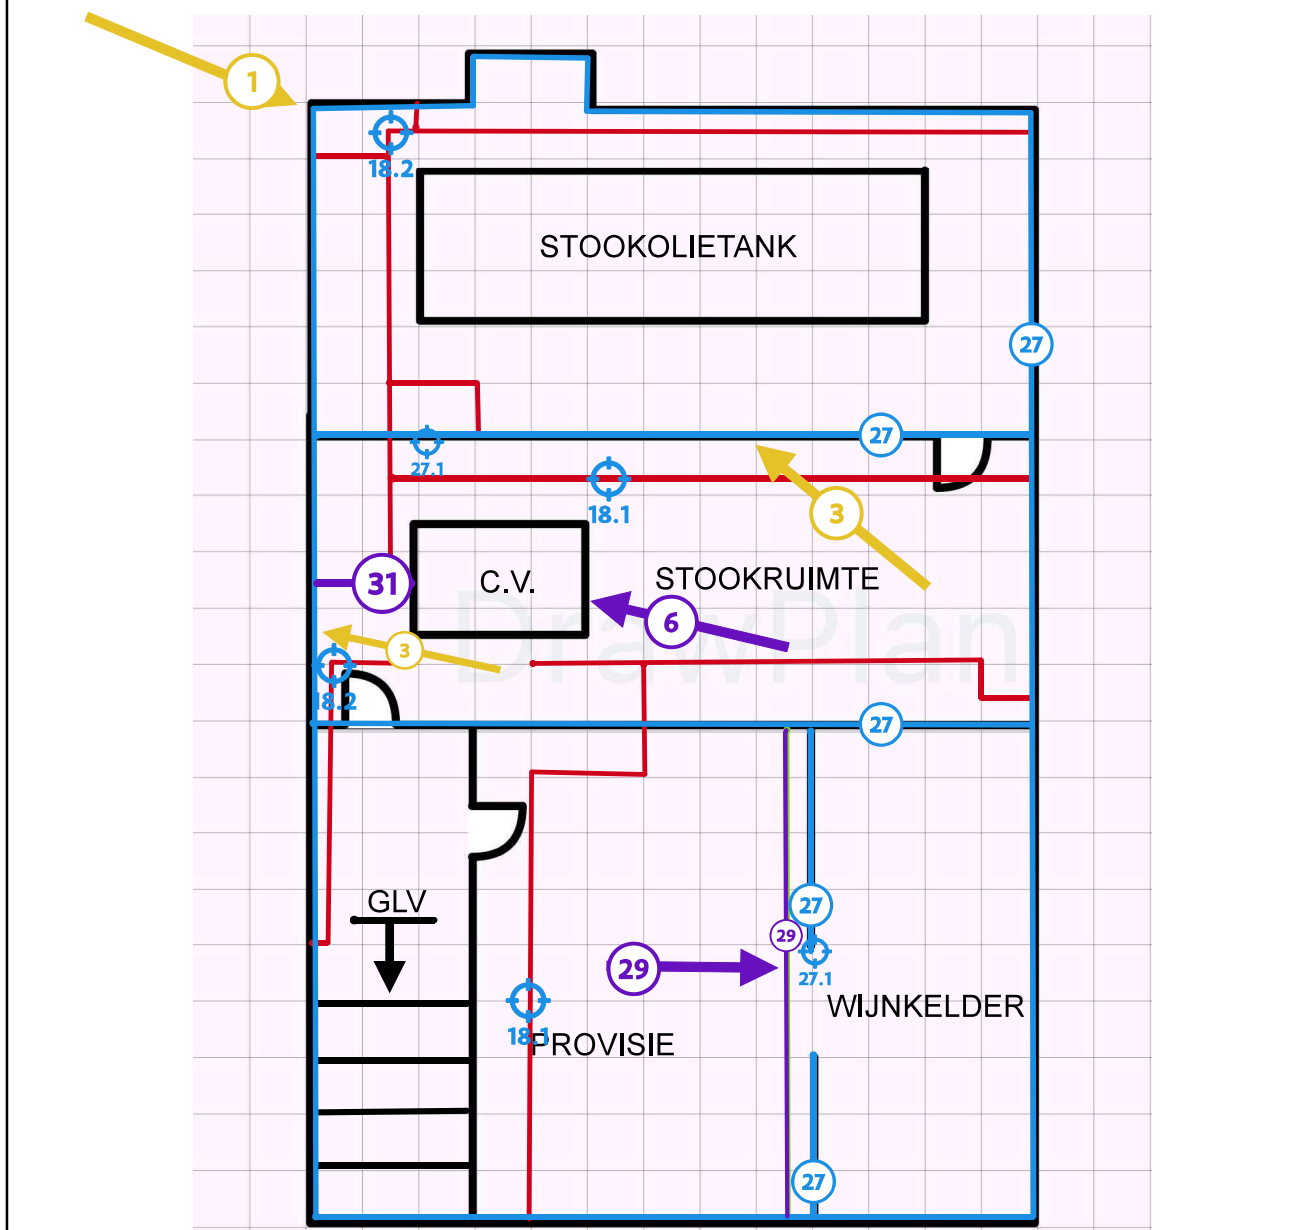
## Plan 1.5: KELDER

De bakeliet schakelaars/stopcontacten zijn verdeeld over de volledige kelder.

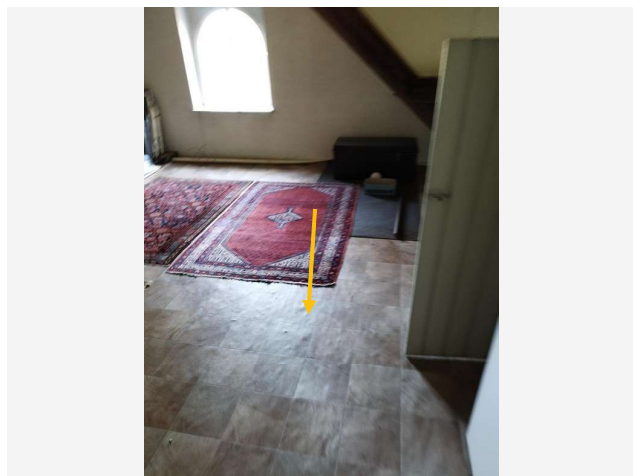
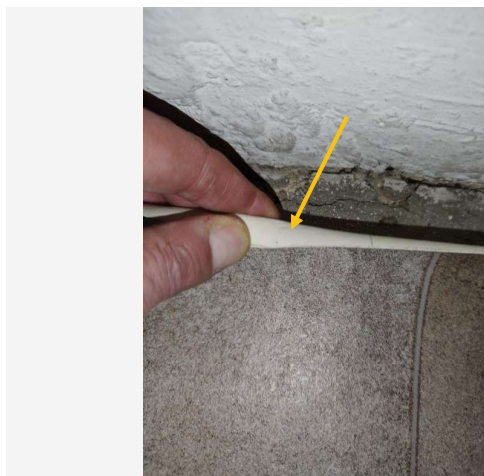
| Basis voor advies | De asbestdeskundige beoordeelt het materiaal als niet-asbestverdacht. |

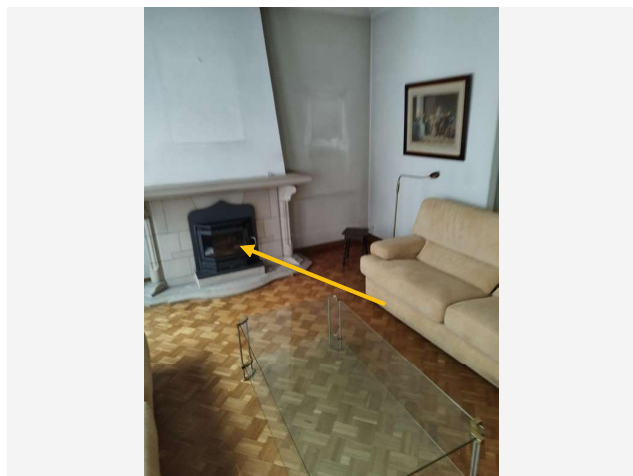
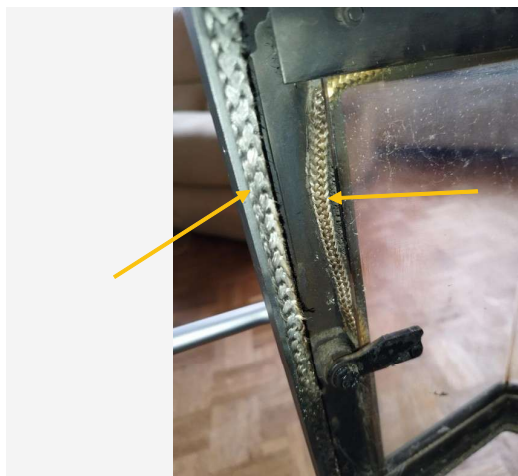
| Basis voor advies | De asbestdeskundige beoordeelt het materiaal als niet-asbestverdacht. |

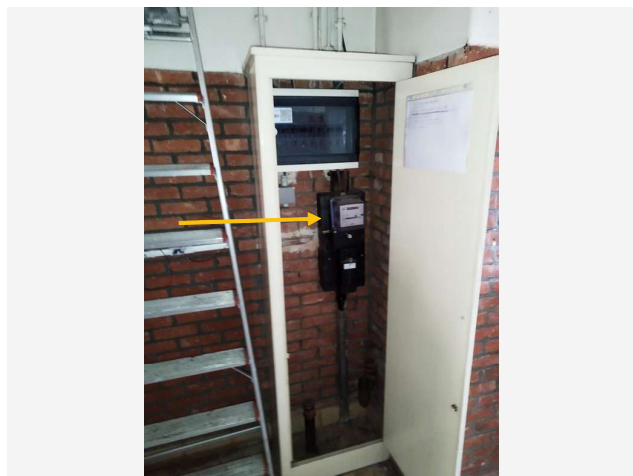
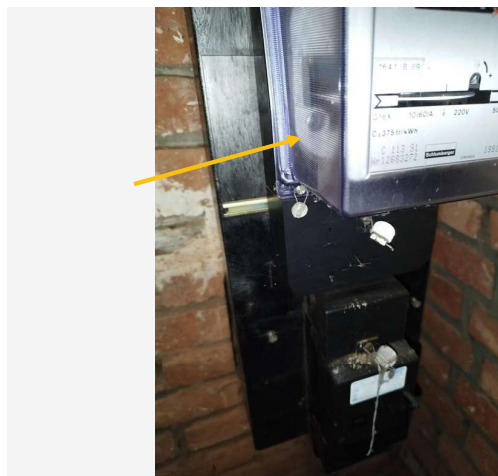
| Basis voor advies | De asbestdeskundige beoordeelt het materiaal als niet-asbestverdacht. |

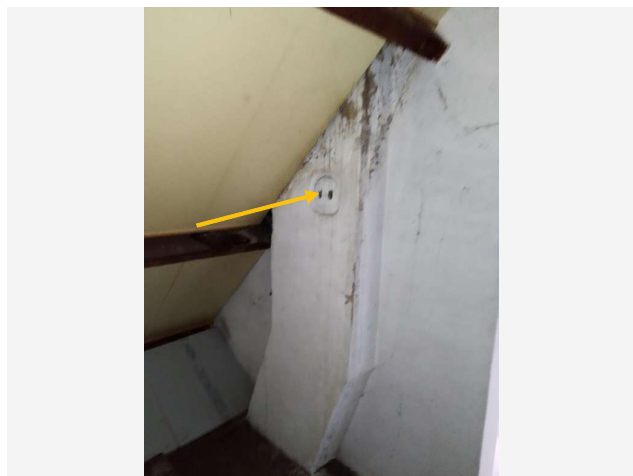
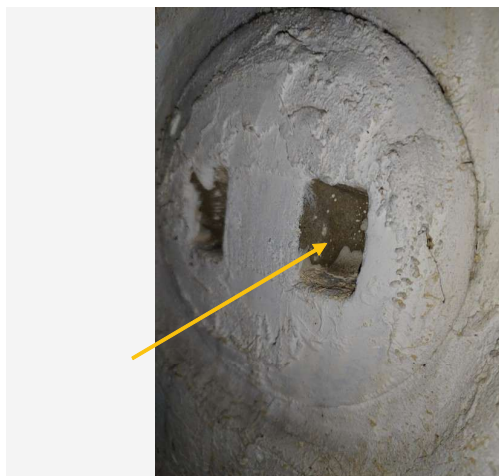
| Basis voor advies | De asbestdeskundige beoordeelt het materiaal als niet-asbestverdacht. |

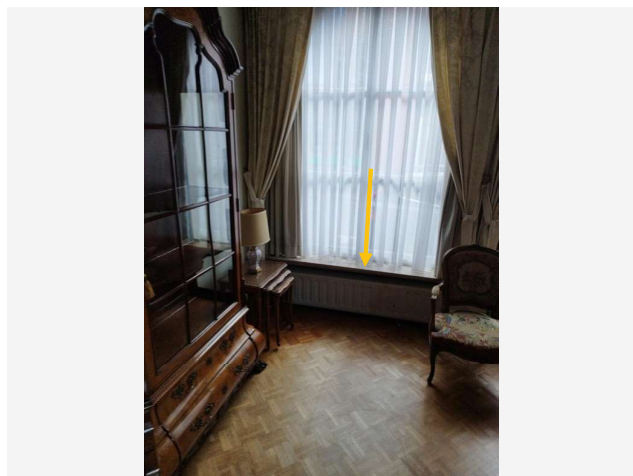
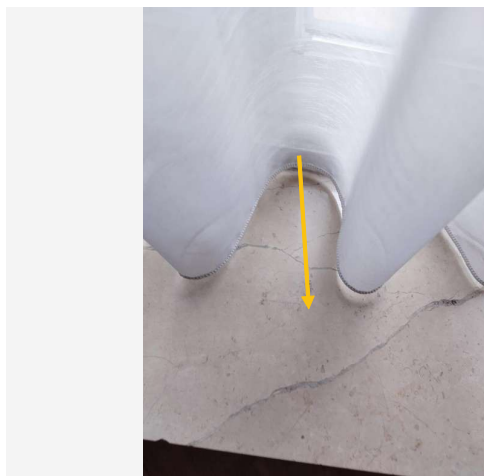
De asbestdeskundige beoordeelt het materiaal als niet-asbestverdacht.

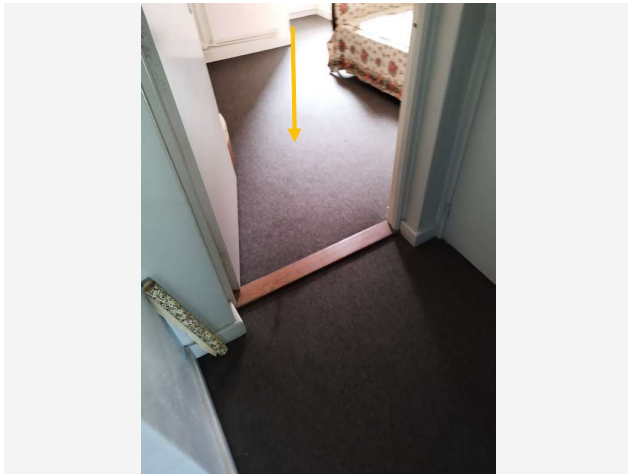
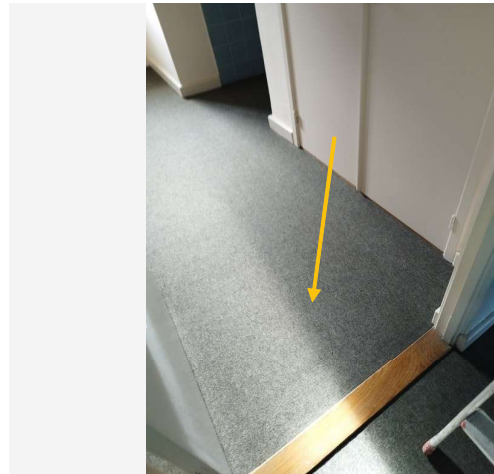
| Basis voor advies | Beeoordeling op basis van expertise, zonder een vaststelling door de asbestdeskundige. |

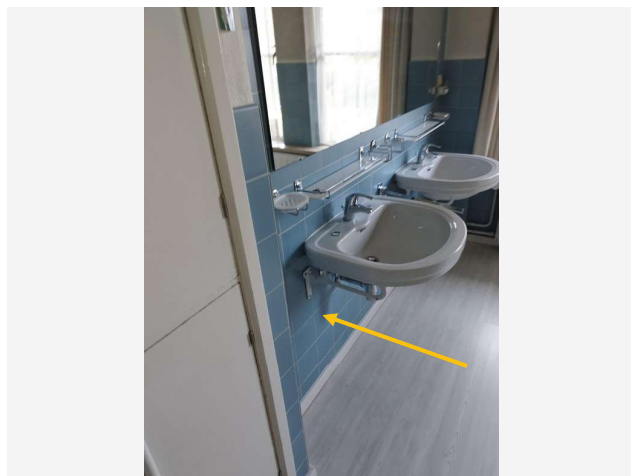
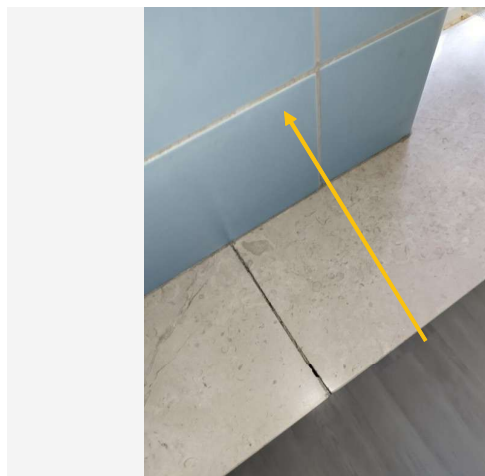
### Informatie over een materiaal dat de asbestdeskundige niet kan waarnemen of vaststellen

Beoordeling op basis van expertise, zonder een vaststelling door de asbestdeskundige.

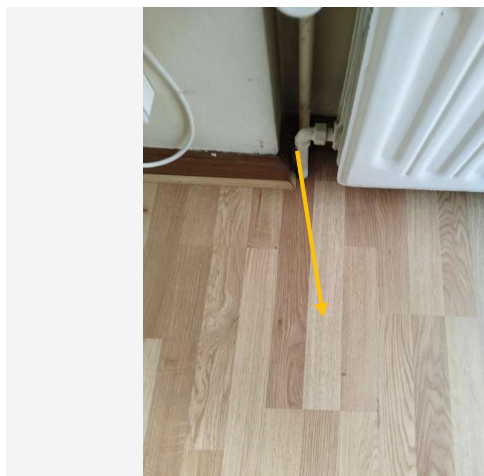
Detailfoto

De laminaat vloer is niet asbest verdacht, het is niet gekend wat eronder bevindt, bij vloer werken extra controle aangewezen.

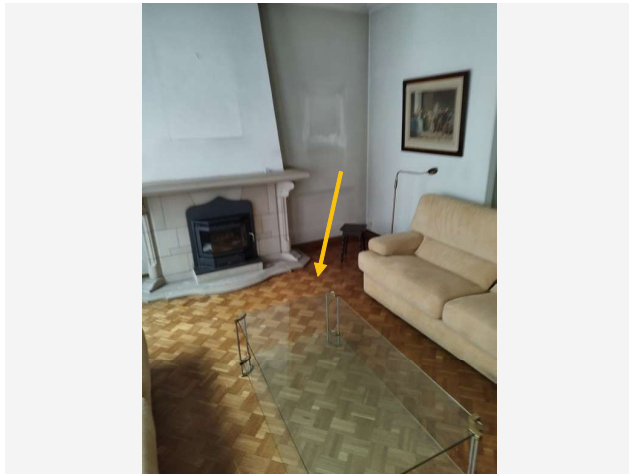
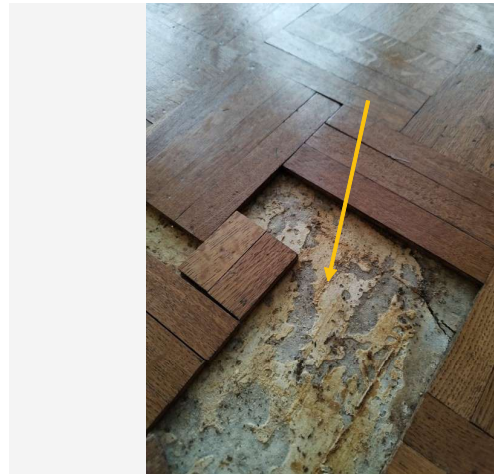
## Fiche 15: parketlijm (niet verdacht)

Er is geen verdachte lijm vastgesteld onder de parketvloer ( controle bij losgekomen parkettegel).

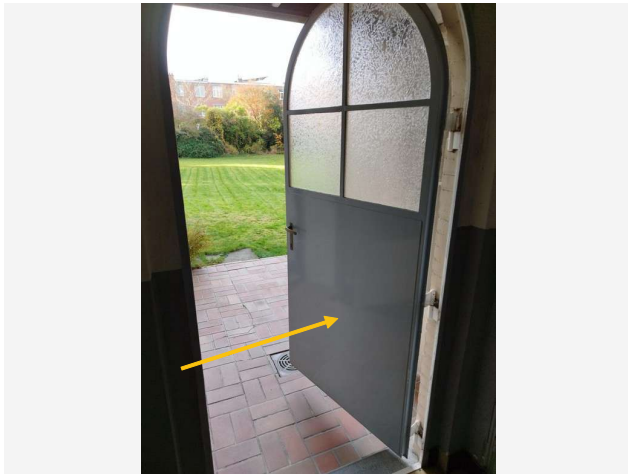
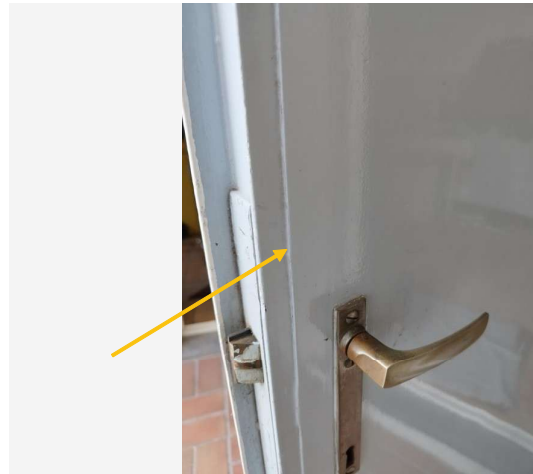
De platen aan de buitendeuren van de woonst zijn auditief herkend als ijzeren platen (geschilderd). De platen zijn niet van het verdachte type (glassal).

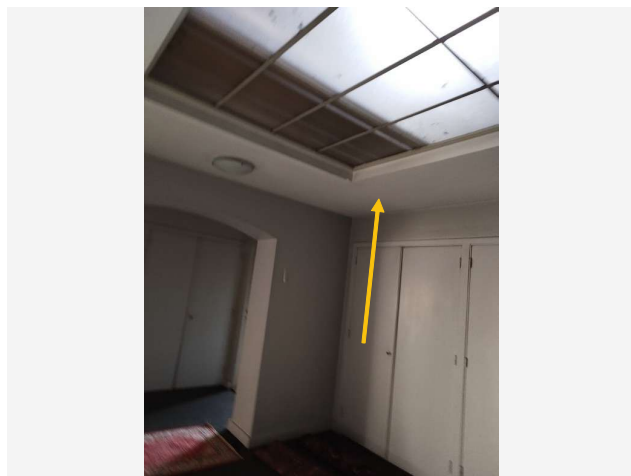
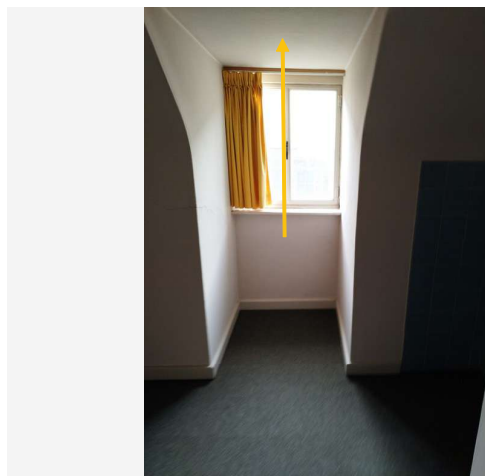
De plafonds op het tweede verdiep van de woonst bestaat uit gipsplaten. Zonder destructieve handeling is het niet mogelijk om na te gaan of er asbesthoudende materialen aanwezig zijn achter de plafond afwerking. Als bij sloop of renovatie blijkt dat er achter deze plafonds nog pleisterwerk of asbest verdachte toepassingen aanwezig zijn, moet dit bemonsterd worden.

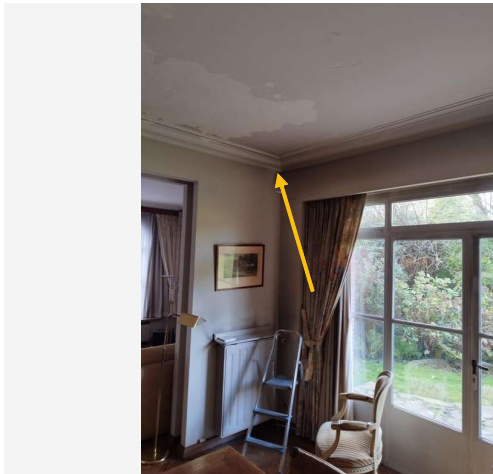
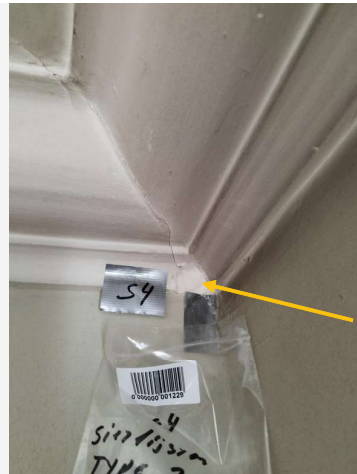
## Fiche 23: sierlijsten woonst type twee

Geen asbest

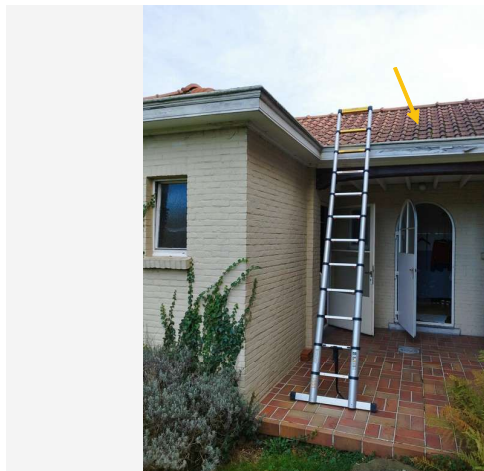
## Fiche 32: dakbedekking zadeldak twee

| Beschrijving | Notitie | Terug te vinden op plannen |
|---|---|---|
| Fiche 32: dakbedekking zadeldak twee | De dakbedekking van zadeldak twee bestaat uit gebakken pannen (niet verdacht). | Plan 1.13: DAKENPLAN WOONST |
