# Asbestinventarisatetest

Nieuwstraat 12, 9860 Oosterzele

Attestnummer : 20260206-000186.000

Uitgegeven op : 06.02.2026

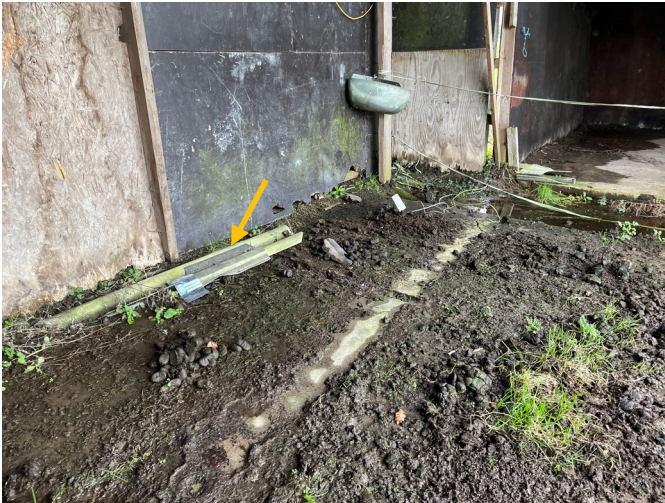
Overzichtsfoto

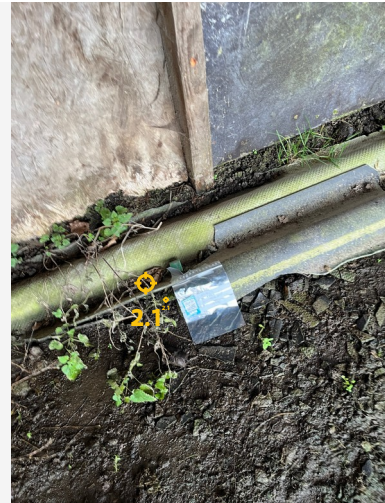
Detailfoto

Het asbestmateriaal valt onder de mijlpaal van 2040.

**Dringend verwijderen**

- Verwijder het asbestafval.

- De toepassingen dienen in zijn geheel, zonder te breken en zonder stofvorming, verdere vergruizing verwijderd te worden. Gebruik hiervoor een vernevelaar of fixeermiddel om het asbestmateriaal eerst te fixeren.

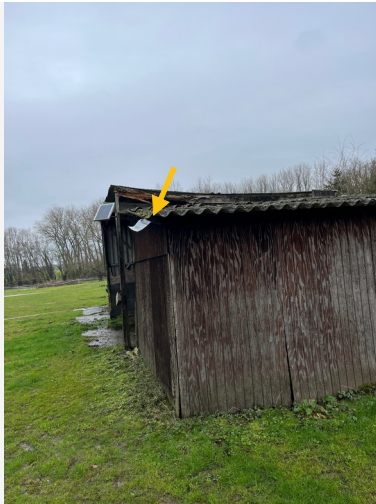
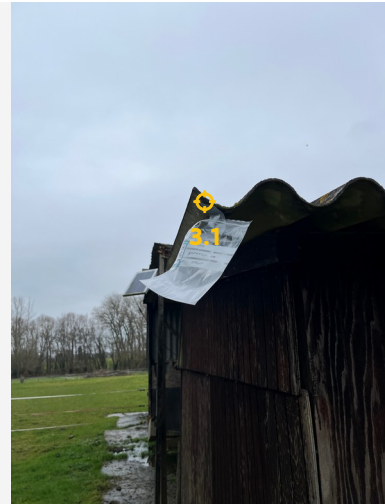
| Beschrijving | Stukken golfplaat in schuilstal |
| Bron van de resten | Golfplaten dak en wand |

Het asbestmateriaal valt onder de mijlpaal van 2034.

Verwijderen

- Hemelwater dat afspoelt van asbestcement daken of gevels kan asbestdeeltjes bevatten. Gebruik het enkel voor gesloten circuits (bv. spoelen toiletten). Reinig na het vervangen van het dak of de gevel de dakgoten en regenwaterput of -ton om asbesthoudend sediment of slib te verwijderen

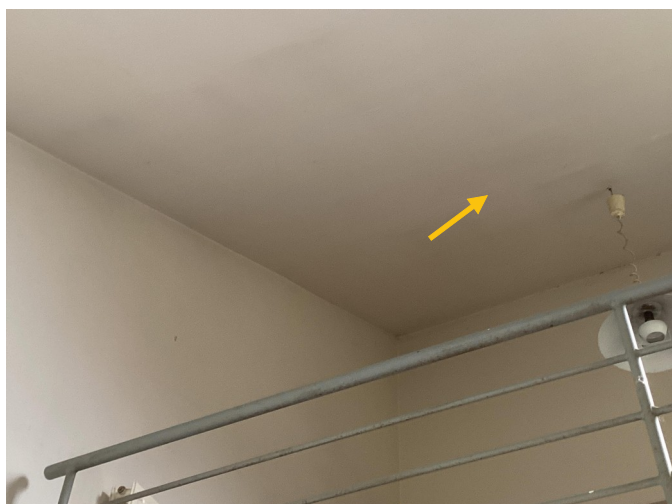
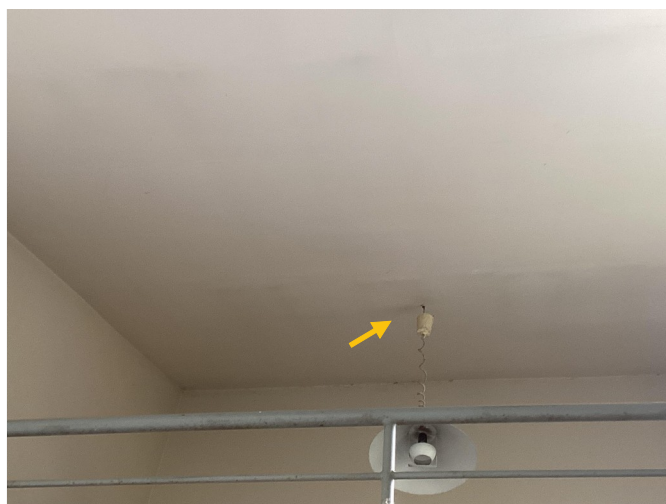
## Fiche 8: Afsmeerlagen aan voegen tussen gipskartonplaten niet waarneembaar

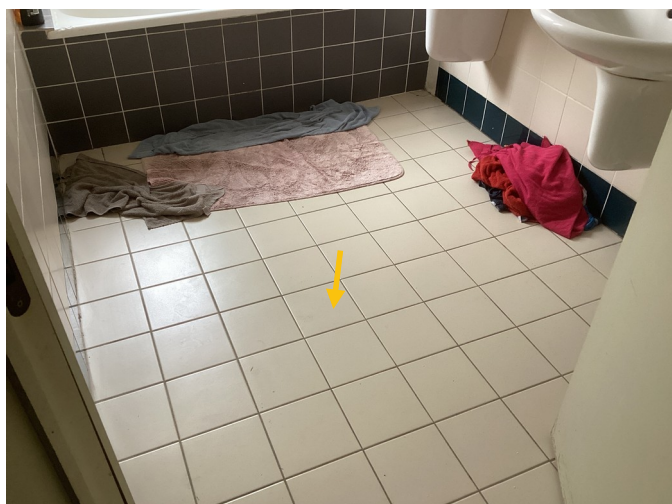
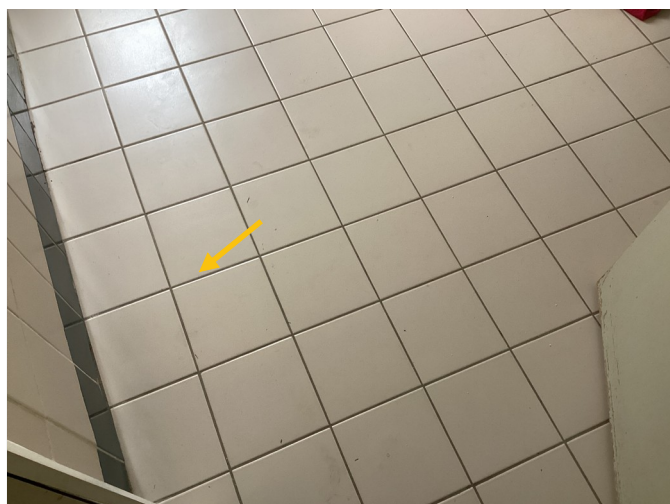
## Fiche 9: Tegellijm onder vloertegels en achter plinttegels

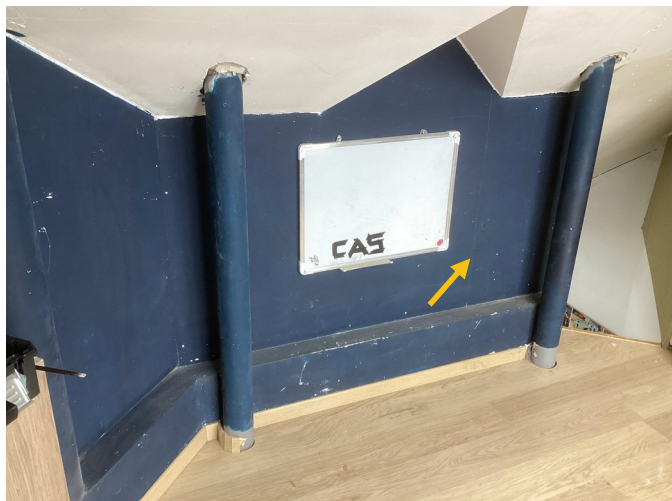
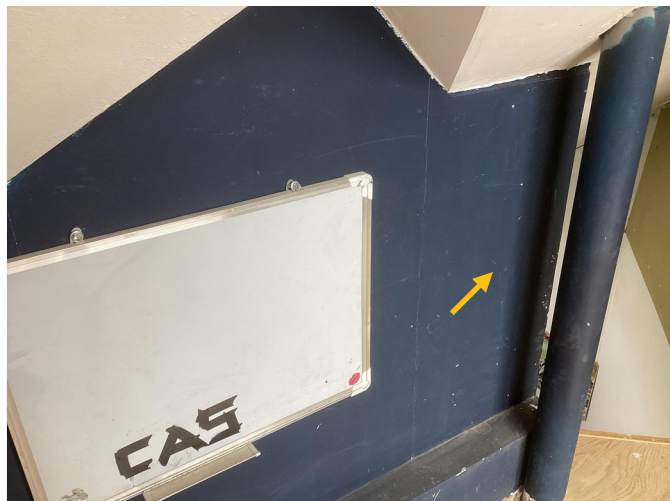
## Fiche 10: Valse wand(en)/voorzetwand(en) – Gipskarton-Pvc-hout

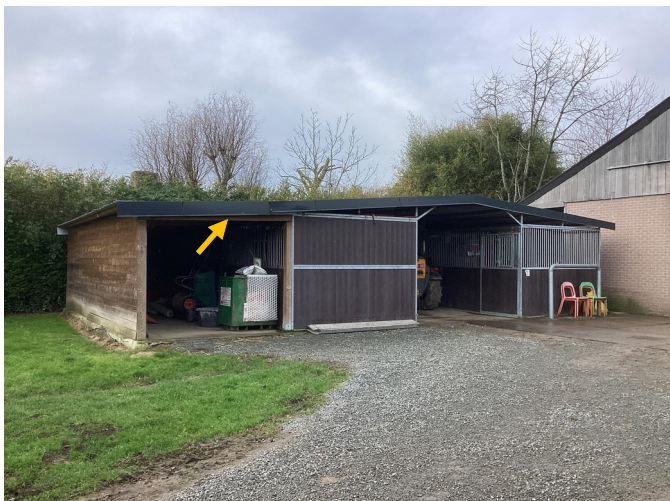
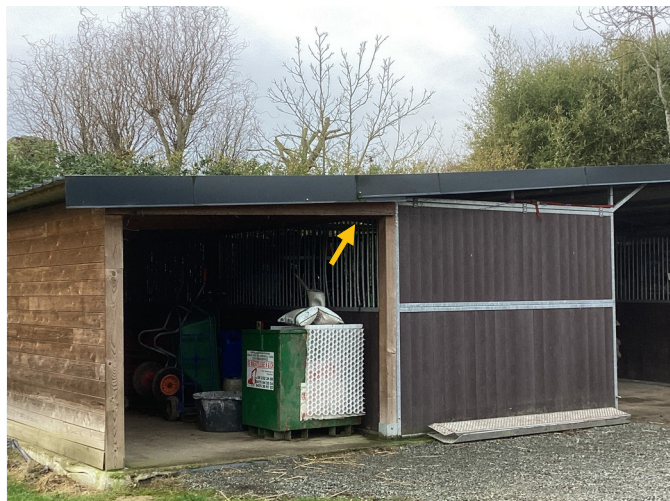
## Fiche 13: Tuinberging geen asbestverdachte toepassingen aanwezig

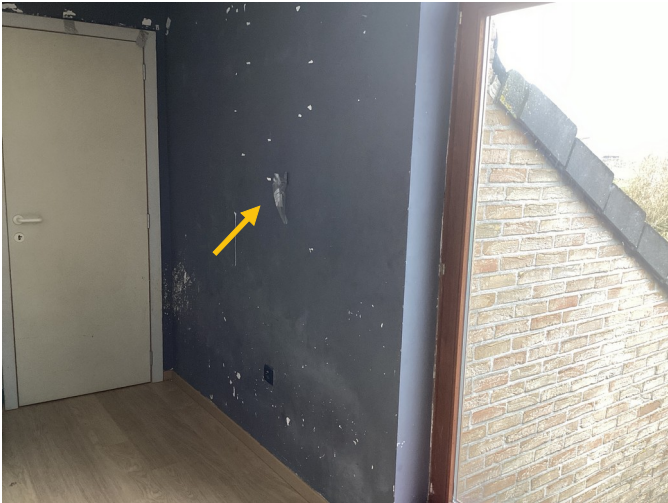
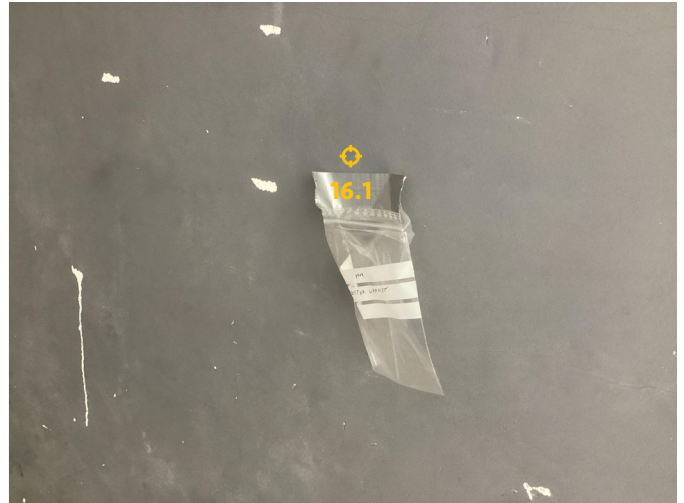
## Fiche 16: Pleisterwerk wanden

Geen asbest

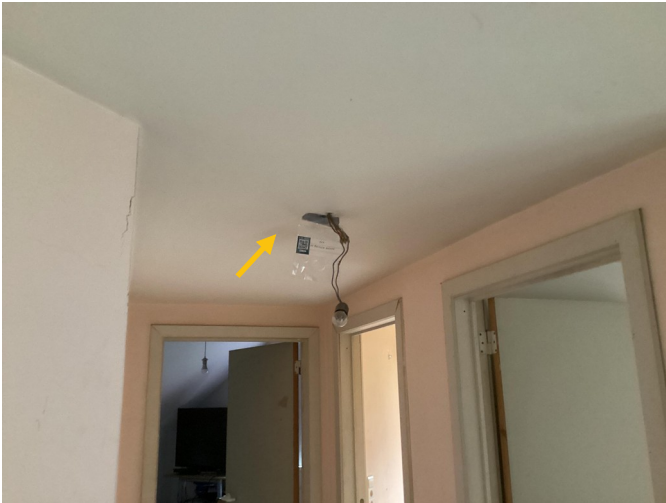
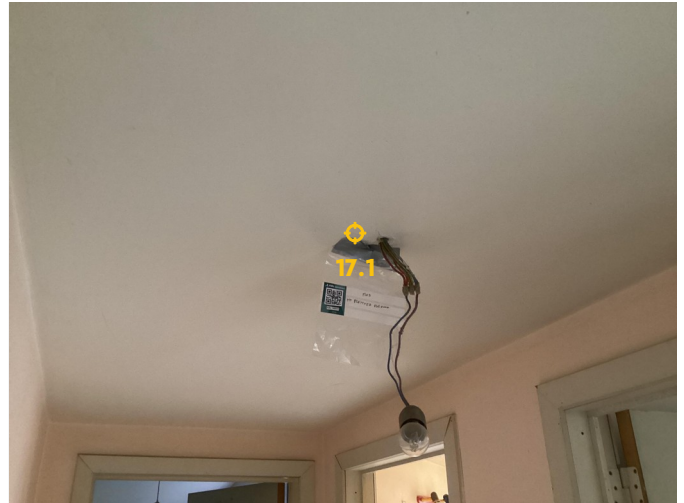
## Fiche 17: Pleisterwerk plafonds

Geen asbest

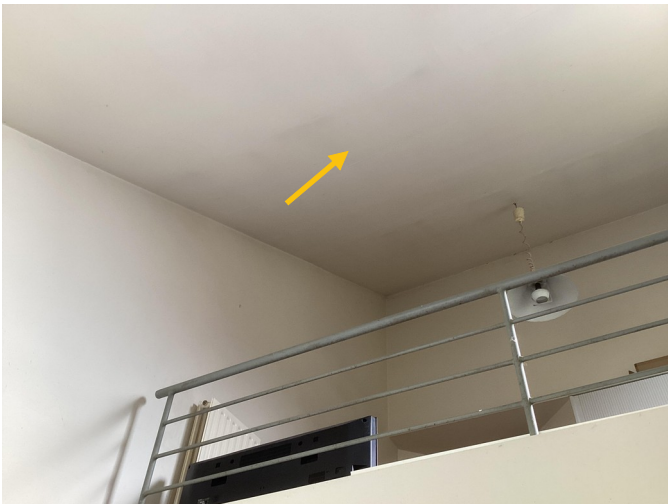
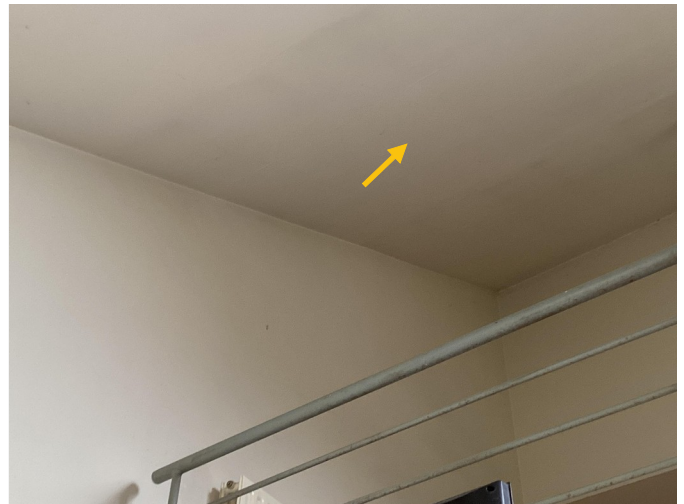
## Fiche 20: Plafondafwerking in gipskarton

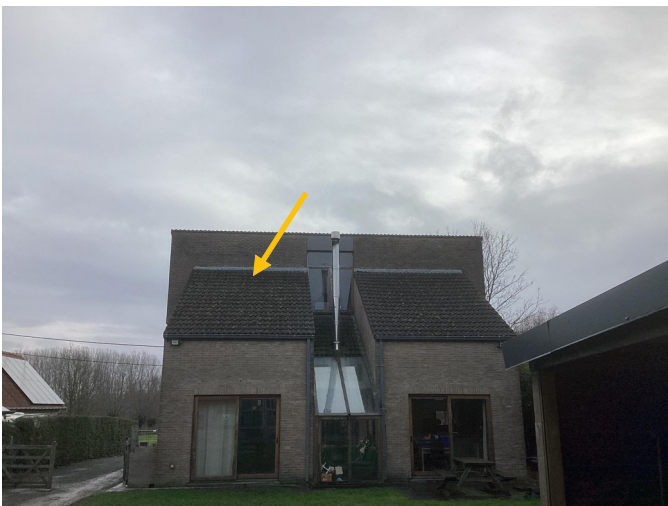
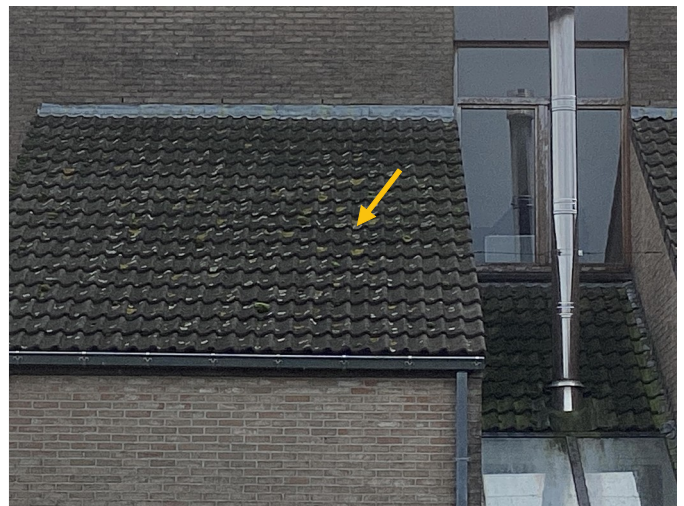
## Fiche 21: Dakpannen

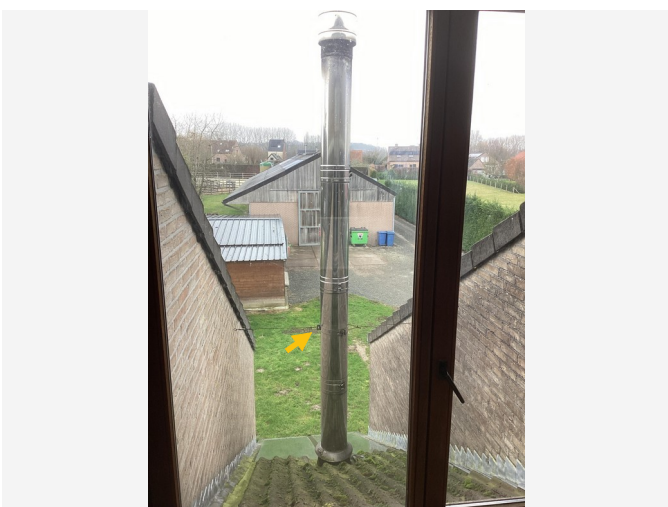
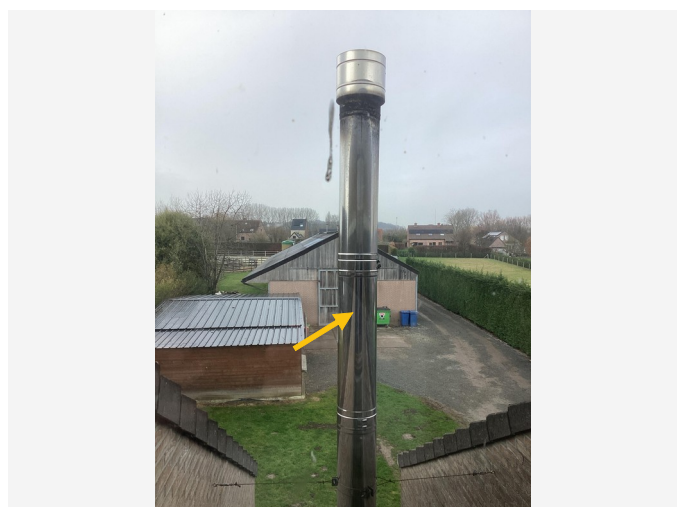
## Fiche 22: Rookgaskanalen - niet verdacht

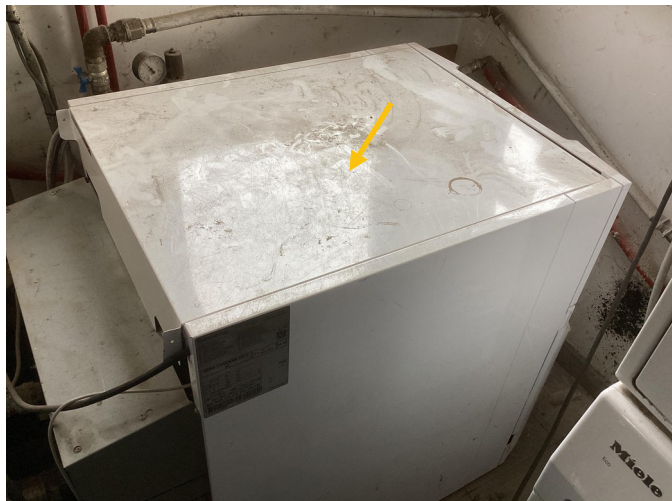
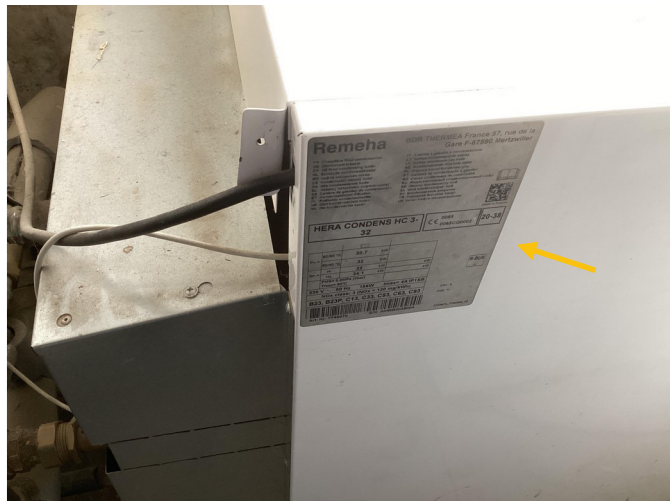
## Fiche 23: Niet-asbestverdachte stookketel

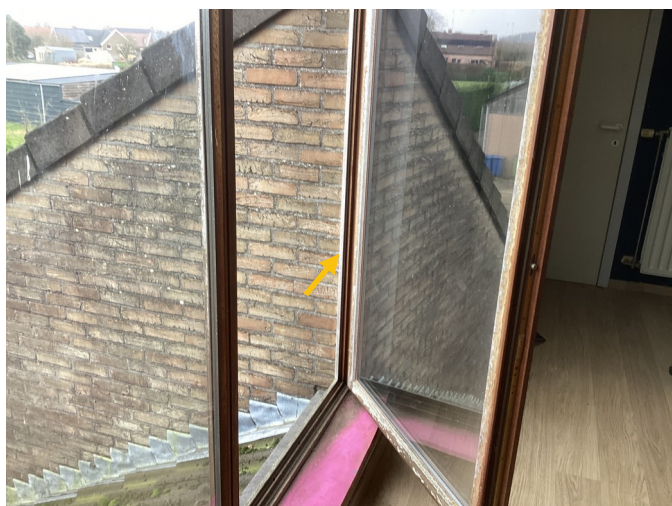
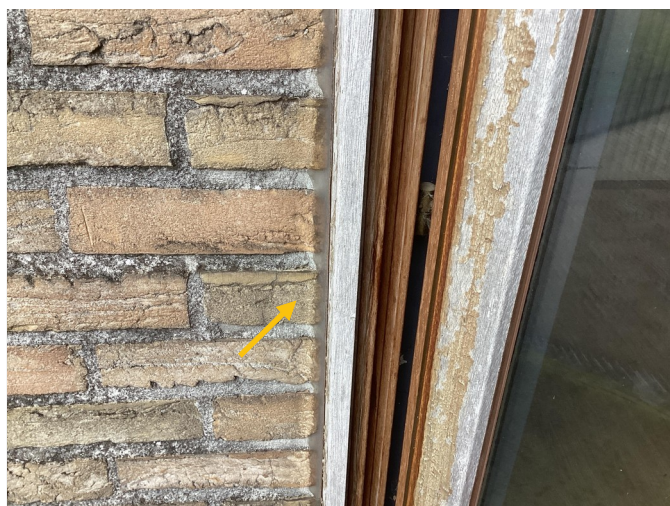
## Fiche 24: Afdichtingsmateriaal (mastiek,kit,..) aan schrijnwerk - Niet verdacht
